序号	报告名称	报告编号	检测检验时间	报告结论	现场勘验影像资料	备注
1	东平县建龙矿业有限公司(金属非金属地下矿山通风系统检测107)	DAJC-107013-2023	2023-03-23	/

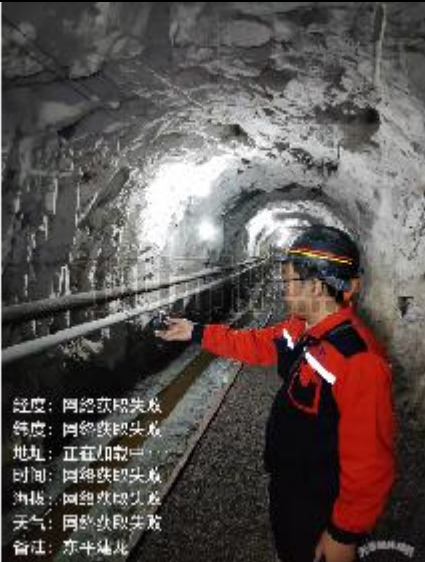
<p>经纬度: 网络获取失败 纬度: 网络获取失败 地址: 正在加载... 时间: 网络获取失败 海拔: 网络获取失败 天气: 网络获取失败 备注: 东平建龙</p>	
2	山东黄金集团蓬莱矿业有限公司(金属非金属地下矿山通风系统检测107)	DAJC-107017-2023	2023-03-28	/

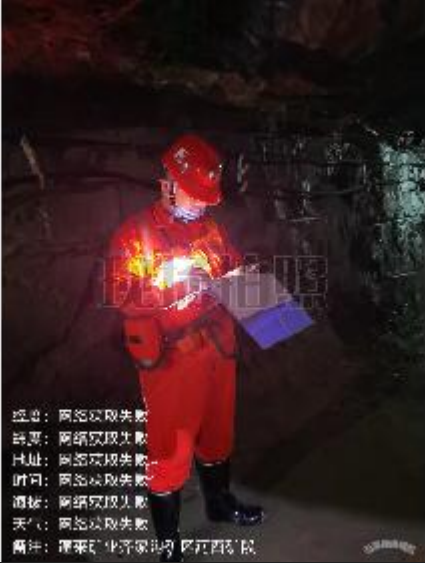
<p>经纬度: 网络获取失败 纬度: 网络获取失败 地址: 网络获取失败 时间: 网络获取失败 海拔: 网络获取失败 天气: 网络获取失败 备注: 蓬莱矿业有限公司</p>	
3	东平县建龙矿业有限公司(金属非金属矿山在用主通风机108)	DAJC-108045-2023	2023-03-23	综合判定合格

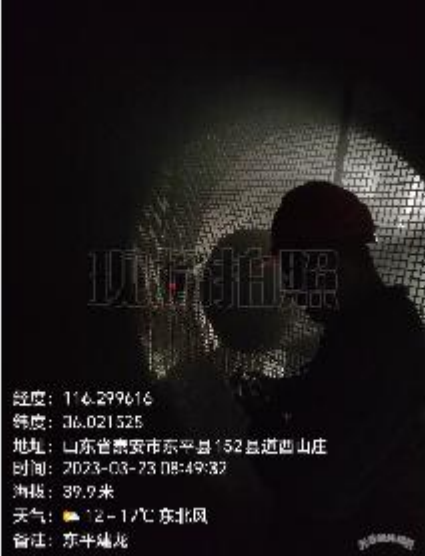
<p>经纬度: 116.299616 纬度: 36.021525 地址: 山东省泰安市东平县152县道西山庄 时间: 2023-03-23 08:49:32 海拔: 39.9米 天气: 12-17℃ 东北风 备注: 东平建龙</p>
