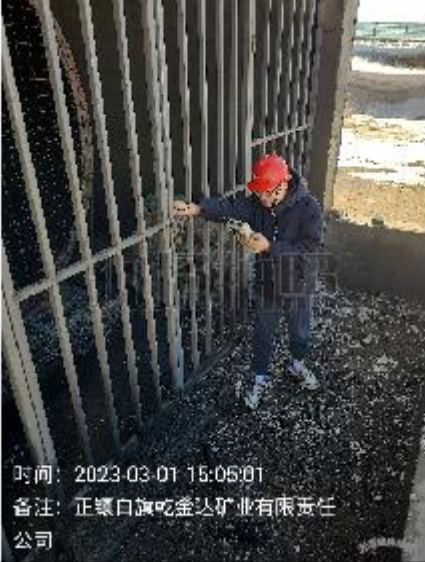
序号	报告名称	报告编号	检测检验时间	报告结论	现场勘验影像资料	备注
10	正镶白旗乾金达矿业有限责任公司(金属非金属矿山在用主通风机108)	DAJC-108021-2023	2023-03-01	综合判定合格。
