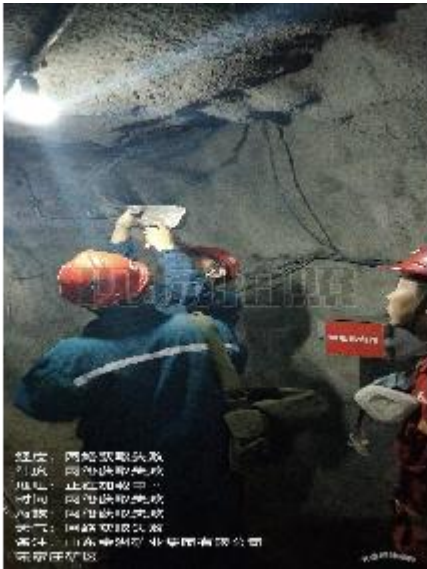
5	山东金洲矿业集团有限公司(金属非金属矿山在用安全监控系统111)	DAJC-111008-2023	2023-03-14	合格

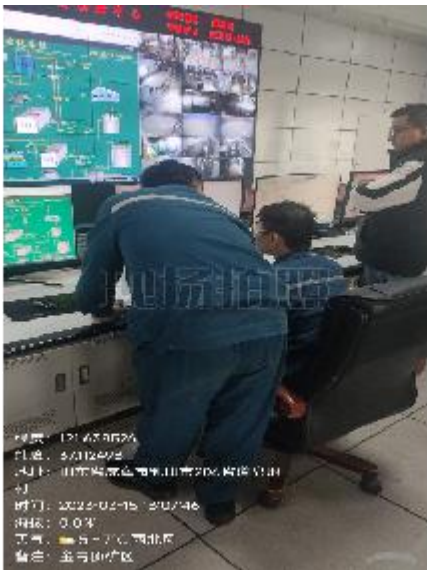
6	山东金洲矿业集团有限公司(金属非金属矿山在用安全监控系统111)	DAJC-111009-2023	2023-03-15	合格
