| 序号 | 报告名称 | 报告编号 | 检测检验时间 | 报告结论 | 现场勘验影像资料 | 备注 |

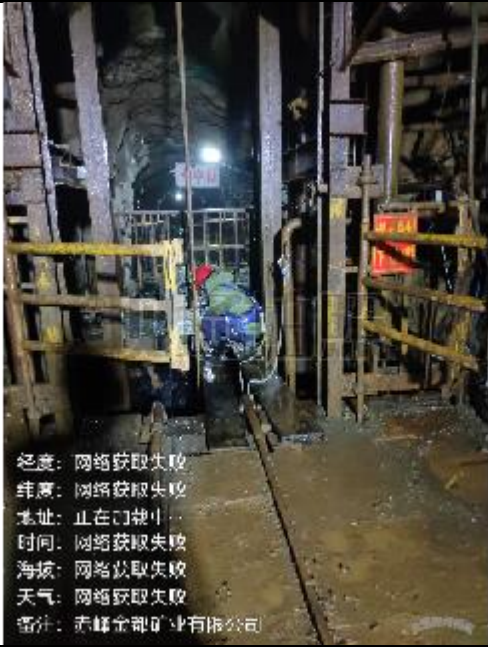
| 154 | 赤峰金都矿业<br>(钢丝绳(缆)在<br>线无损检测<br>7F61) | DAJC-7F61036-2023 | 2023-02-22 | 所检钢丝绳符合<br>MT/T970-<br>2005的要<br>求:<br>1#尾绳面<br>积损失百<br>分比为<br>4.39%,小<br>于5%,为<br>正常。<br>2#尾绳面<br>积损失百<br>分比为<br>4.45%,小<br>于5%,为<br>正常。 | <p>经度: 网络获取失败<br/>纬度: 网络获取失败<br/>地址: 正在加载中...<br/>时间: 网络获取失败<br/>海拔: 网络获取失败<br/>天气: 网络获取失败<br/>备注: 赤峰金都矿业有限公司</p> | 237F6100<br>36-237F6<br>10037共<br>用一张照<br>片 |

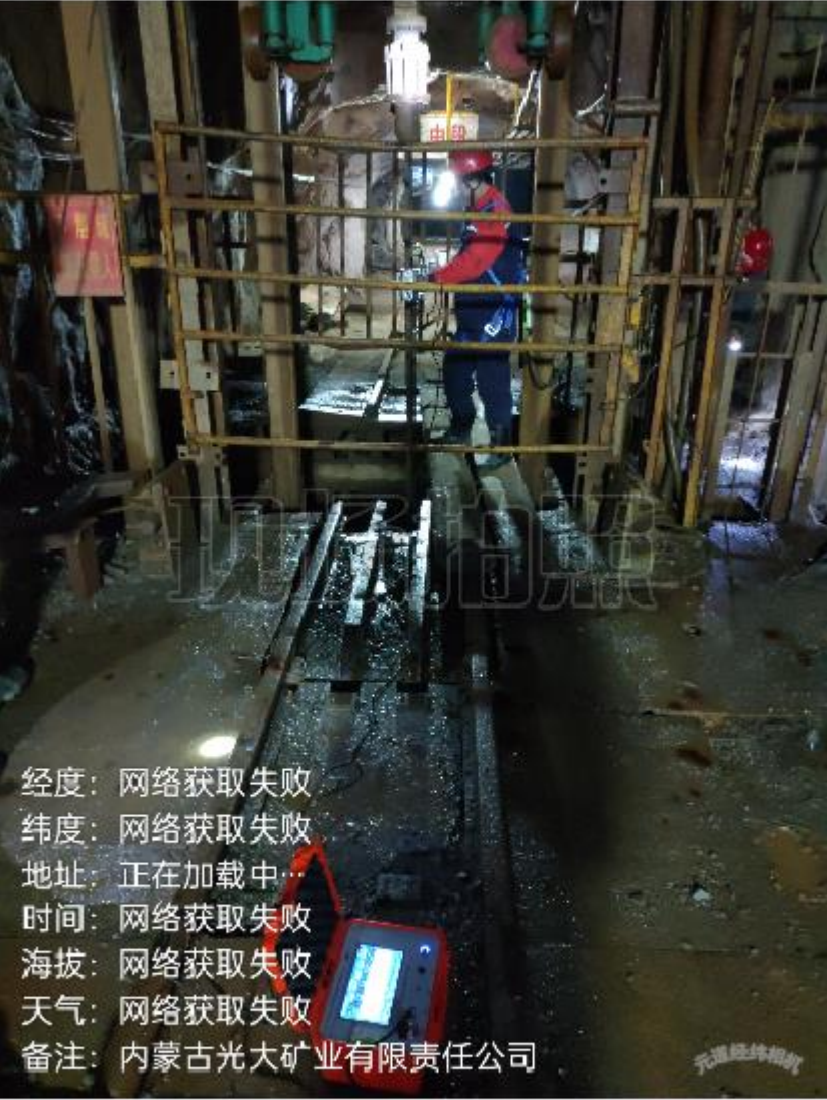
| 序号 | 报告名称 | 报告编号 | 检测检验时间 | 报告结论 | 现场勘验影像资料 | 备注 |
|---|---|---|---|---|---|---|
| 155 | 赤峰光大矿业<br>(钢丝绳(缆)在<br>线无损检测<br>7F61) | DAJC-7F61038-2023 | 2023-02-23 | <p>所检钢丝绳符合<br/>MT/T970-<br/>2005的要求:<br/>1#首绳面<br/>积损失百<br/>分比为<br/>6.08%, 2#<br/>首绳面<br/>积损失百<br/>分比为<br/>6.71%, 3#<br/>首绳面<br/>积损失百<br/>分比为<br/>6.43%, 4#<br/>首绳面<br/>积损失百<br/>分比为<br/>6.58%, 1#<br/>尾绳面<br/>积损失百<br/>分比为<br/>5.87%, 2#<br/>尾绳面<br/>积损失百<br/>分比为<br/>5.41%,<br/>以上钢<br/>丝绳面<br/>积损<br/>失百分<br/>比大于<br/>5%,<br/>但小于<br/>10%, 被<br/>测钢<br/>丝绳可<br/>在加强<br/>养护的<br/>条件<br/>下继续<br/>使用</p> | <p>经度: 网络获取失败<br/>纬度: 网络获取失败<br/>地址: 正在加载中...<br/>时间: 网络获取失败<br/>海拔: 网络获取失败<br/>天气: 网络获取失败<br/>备注: 内蒙古光大矿业有限责任公司</p> | 237F6100<br>38-237F6<br>10043共<br>用一张照<br>片 |

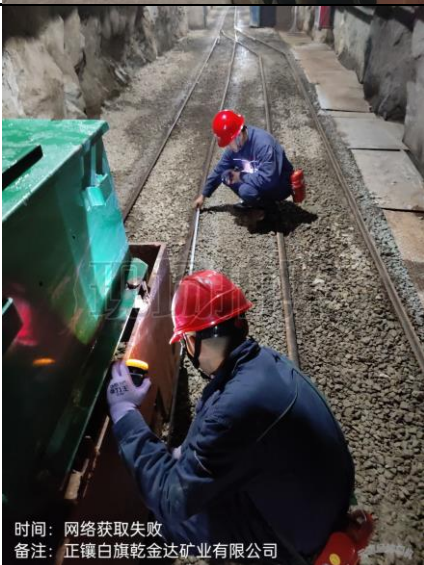
| 215 | 正镶白旗乾金达<br>矿业有限公司<br>(金属非金属矿<br>山蓄电池式电机<br>车7F34) | DAJC-7F34014-2022 | 2022-11-18 | 除第1.1<br>项、1.2<br>项、6.3项<br>不合格<br>外，其他<br>项目合<br>格。 | <p>时间：网络获取失败<br/>备注：正镶白旗乾金达矿业有限公司</p> | | |

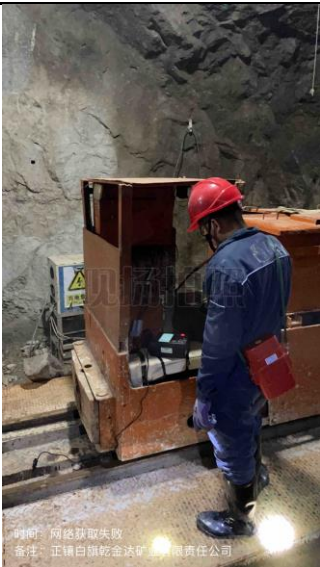
| 216 | 正镶白旗乾金达<br>矿业有限公司<br>(金属非金属矿<br>山蓄电池式电机<br>车7F34) | DAJC-7F34015-2022 | 2022-11-18 | 除第1.1<br>项、1.2<br>项、6.3项<br>不合格<br>外，其他<br>项目合<br>格。 | <p>时间：网络获取失败<br/>备注：正镶白旗乾金达矿业有限公司</p> | |
