序号	报告名称	报告编号	检测检验时间	报告结论	现场勘验影像资料	备注
1	山东璞泰矿业有限公司(金属非金属地下矿山通风系统检测107)	DAJC-107059-2023	2023-07-21	/	  <p>经纬: 可略经纬度 地址: 可略地址 时间: 可略时间 天气: 可略天气 备注: 可略备注</p>	
2	山东黄金归来庄矿业有限公司(金属非金属矿山在用主通风机108)	DAJC-108125-2023	2023-06-29	综合判定合格	  <p>经纬: 116.805056 地址: 35.372348 时间: 2023-06-29 08:05:43 天气: 15.6℃ 西北风 备注: 17821100</p>	
3	山东黄金归来庄矿业有限公司(金属非金属矿山在用主通风机108)	DAJC-108126-2023	2023-06-29	综合判定合格	  <p>经纬: 117.805535 地址: 35.371708 时间: 2023-06-29 08:05:43 天气: 13.1℃ 西北风 备注: 17821100</p>

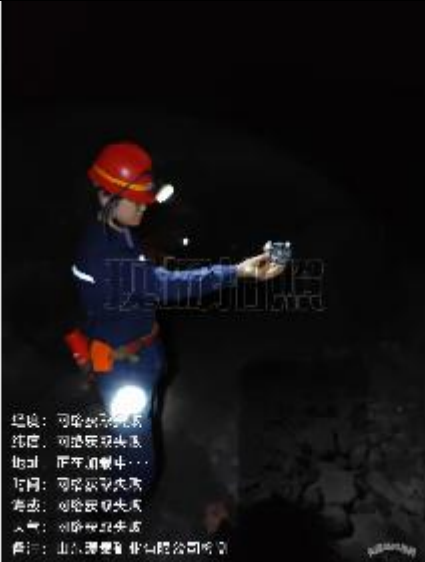
序号	报告名称	报告编号	检测检验时间	报告结论	现场勘验影像资料	备注
7	山东璞泰矿业有限公司(金属非金属矿山通风系统鉴定109)	DAJC-109057-2023	2023-07-21	综合指标判定:合格
