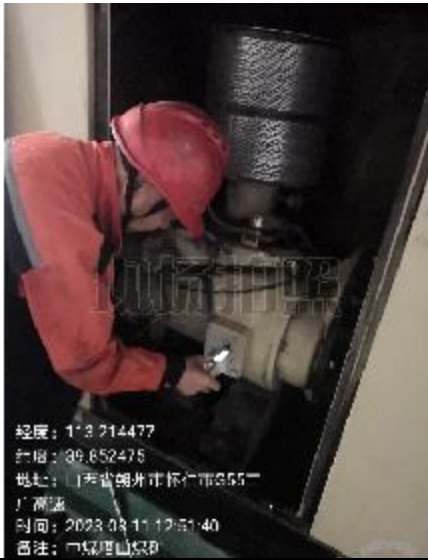
15	中煤大同能源有限责任公司(煤矿在用空气压缩机7M11)	DAJC-7M11126-2023	2023-08-11	合格

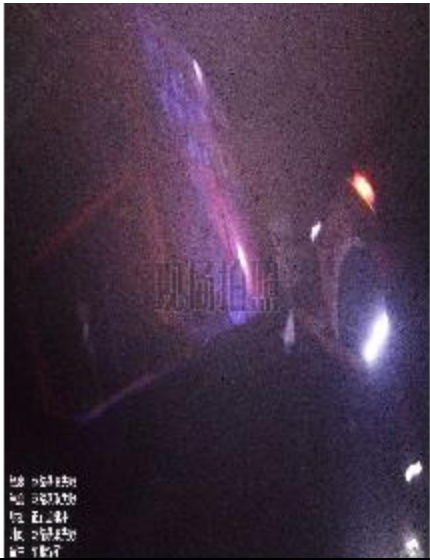
17	河南龙宇能源股份有限公司车集煤矿(煤矿在用单轨吊车7M50)	DAJC-7M50036-2023	2023-08-02	综合判定该单轨吊车合格。

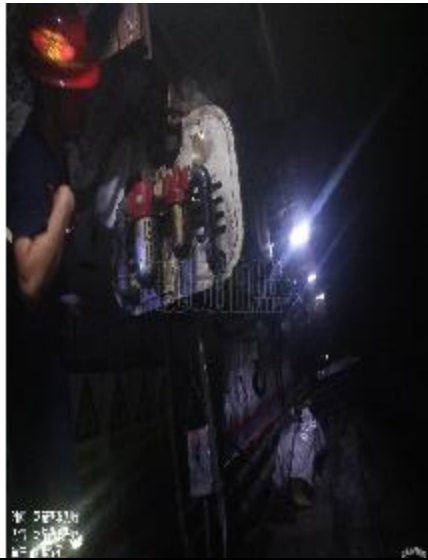
19	河南龙宇能源股份有限公司车集煤矿(煤矿在用单轨吊车7M50)	DAJC-7M50038-2023	2023-08-03	合格。

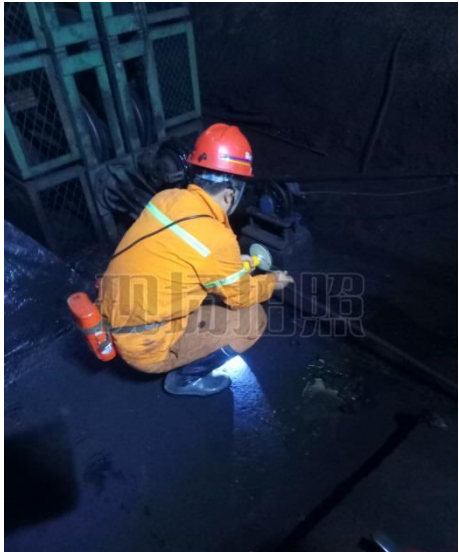
20	山西煤炭运销集团古交铂龙煤业(煤矿用无极绳绞车7M52)	DAJC-7M52009	2023-08-04	合格

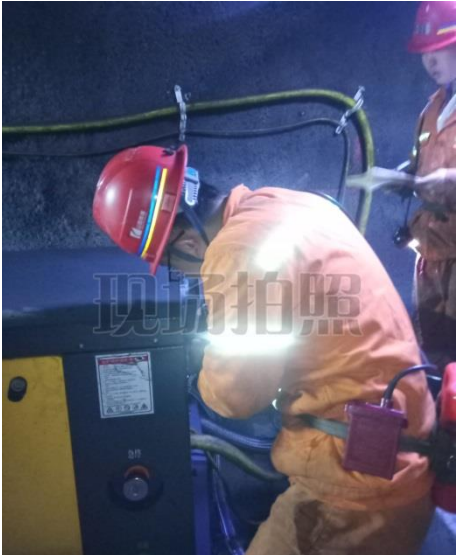
21	山西煤炭运销集团古交铂龙煤业（固定式空气压缩机7M11）	DAJC-7M11102-2023	2023-08-04	合格

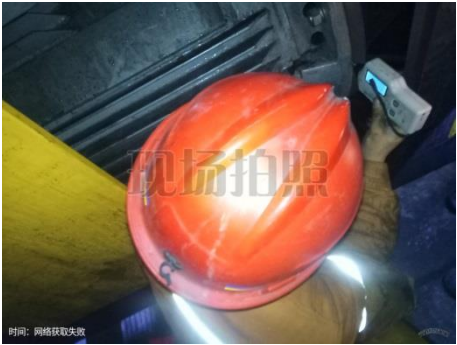
22	山西煤炭运销集团古交铂龙煤业（固定式空气压缩机7M11）	DAJC-7M11103-2023	2023-08-04	合格

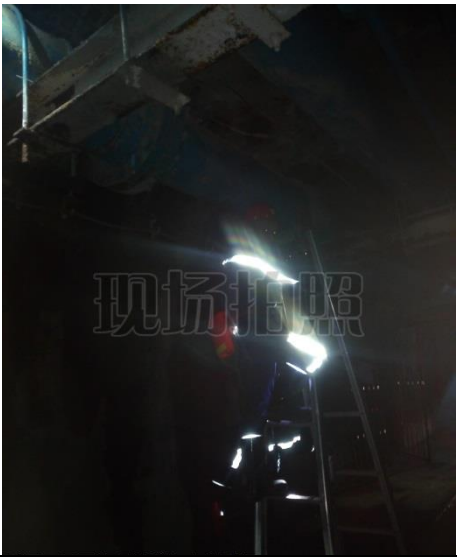
27	国家能源集团杭锦能源有限公司（潜水电泵7MA01）	DAJC-7MA01006~007-2023	2023-08-01	合格

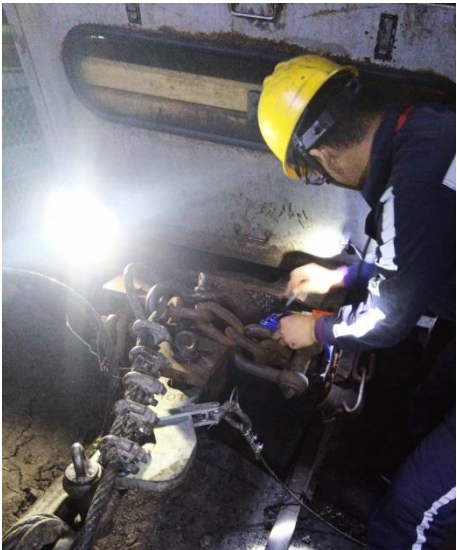
28	内蒙古平庄煤业风水沟煤矿（卡轨人车7MA09）	DAJC-7MA09002-2023	2023-08-02	合格

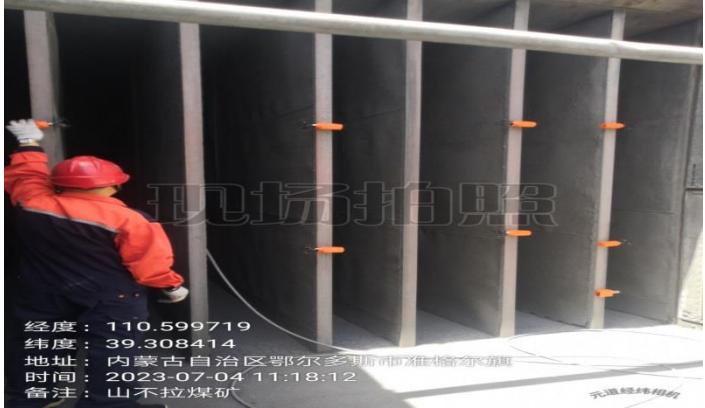
29	准格尔旗荣祥焦化有限公司山不拉煤矿(煤矿在用主通风机系统安全检验A402)	DAJC-A402029-2023	2023-08-03	合格

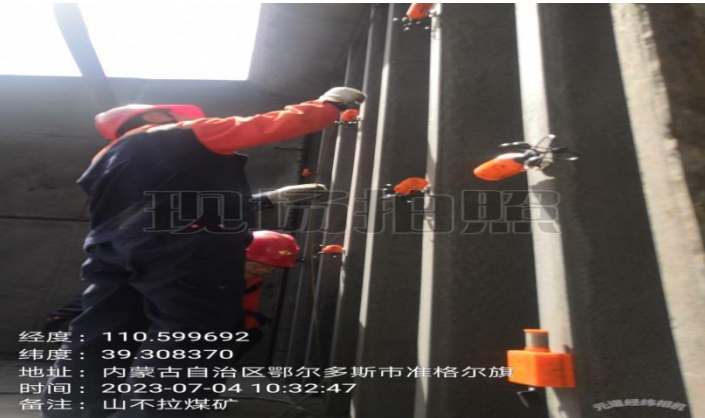
30	准格尔旗荣祥焦化有限公司山不拉煤矿(煤矿在用主通风机系统安全检验A402)	DAJC-A402030-2023	2023-08-03	合格

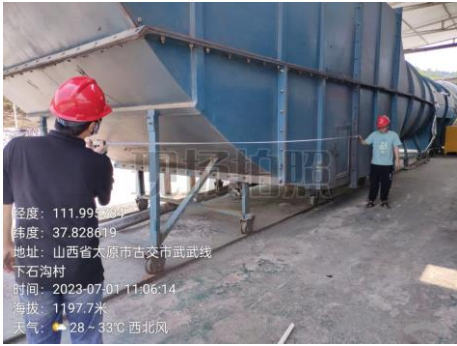
31	山西煤炭运销集团古交 铂龙煤业(煤矿在用主 通风机系统安全检验 A402)	DAJC-A402031-202 3	2023-07-30	合格
