序号	报告名称	报告编号	检测检验时间	报告结论	现场勘验影像资料	备注
4	山东五莲县鲁地 矿业有限公司 (金属非金属矿 山在用主通风机 108)	DAJC-108162-2023	2023-09-09	综合判定 合格

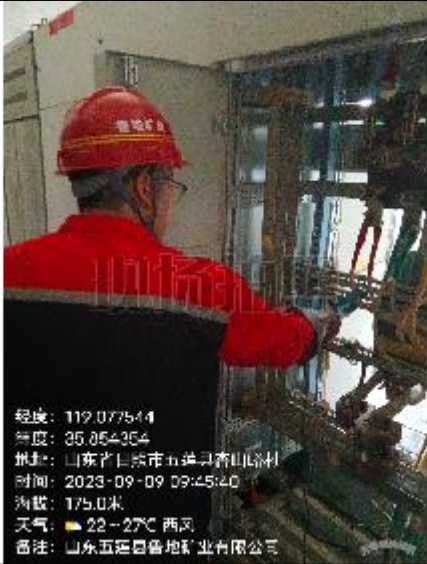
<p>经纬: 119.077544 纬度: 35.854354 地址: 山东省日照市五莲县齐山乡 时间: 2023-09-09 09:45:40 海拔: 175.0米 天气: 22~27℃ 西风 备注: 山东五莲县鲁地矿业有限公司</p>	
5	乳山市金华矿业 有限公司唐家沟 矿区(金属非金属 矿山在用主通 风机108)	DAJC-108163-2023	2023-09-10	综合判定 合格

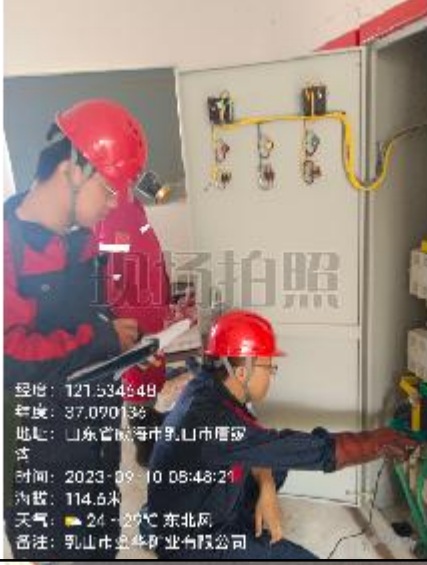
<p>经纬: 121.534648 纬度: 37.090136 地址: 山东省威海市乳山市唐楼 镇 时间: 2023-09-10 08:48:21 海拔: 114.5米 天气: 24~29℃ 东北风 备注: 乳山市金华矿业有限公司</p>	
6	乳山市金华矿业 有限公司唐家沟 矿区(金属非金属 矿山在用主通 风机108)	DAJC-108164-2023	2023-09-10	综合判定 合格

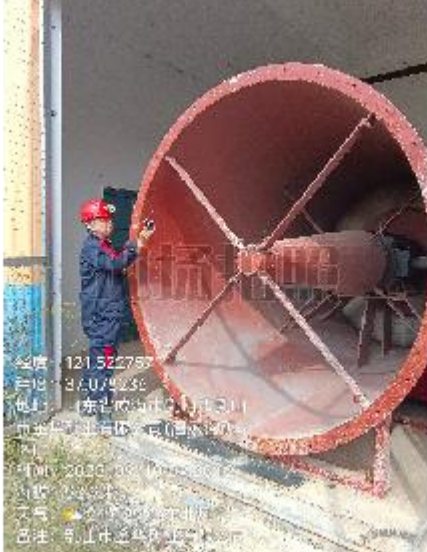
<p>经纬: 121.522757 纬度: 37.079236 地址: 山东省威海市乳山市唐楼 镇 时间: 2023-09-10 海拔: 114.5米 天气: 24~29℃ 东北风 备注: 乳山市金华矿业有限公司</p>
