序号	报告名称	报告编号	检测检验时间	报告结论	现场勘验影像资料	备注
1	攀钢集团矿业有限公司朱兰铁矿分公司(尖山地下矿)(金属非金属矿山固定式空气压缩机7F11)	DAJC-7F11379-2023	2023-08-03	综合判定该空气压缩机合格。

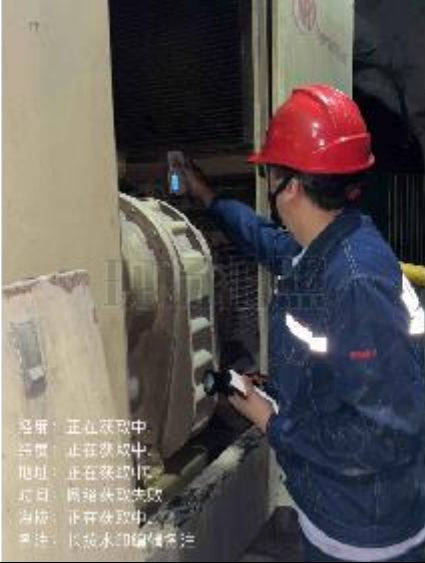
2	攀钢集团矿业有限公司朱兰铁矿分公司(尖山地下矿)(金属非金属矿山固定式空气压缩机7F11)	DAJC-7F11380-2023	2023-08-03	综合判定该空气压缩机合格。

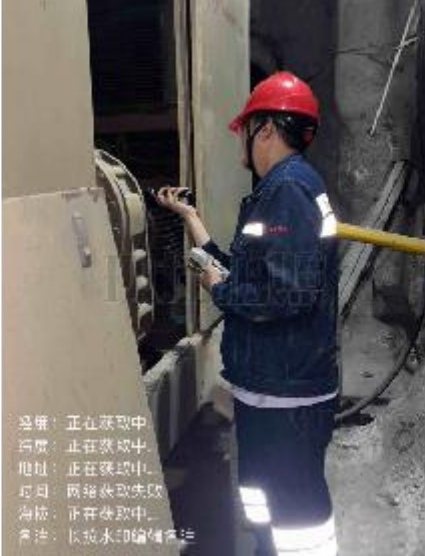
3	攀钢集团矿业有限公司朱兰铁矿分公司(尖山地下矿)(金属非金属矿山固定式空气压缩机7F11)	DAJC-7F11381-2023	2023-08-03	综合判定该空气压缩机合格。

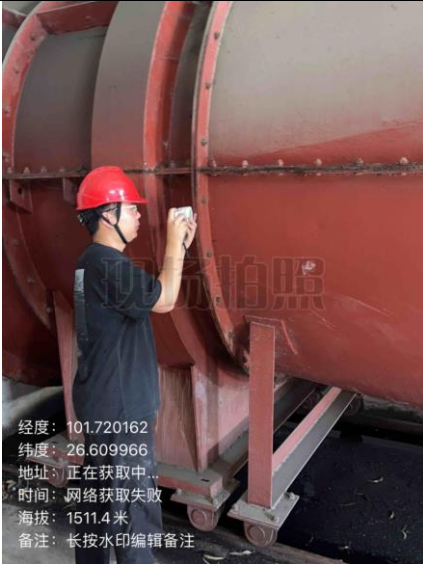
序号	报告名称	报告编号	检测检验时间	报告结论	现场勘验影像资料	备注
16	攀钢集团矿业有限公司(金属非金属矿山在用主通风机108)	DAJC-108149-2023	2023-08-03	综合判定合格。
