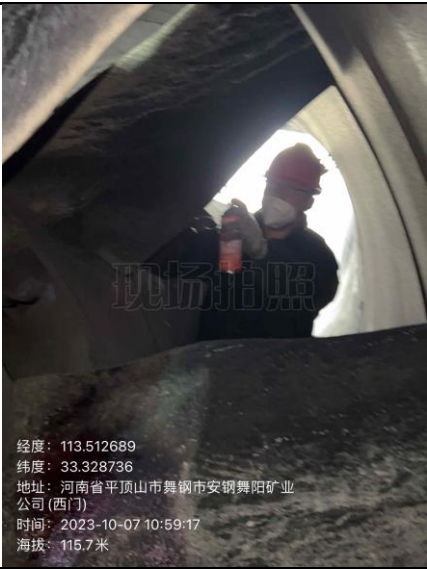
7	河南安钢集团舞阳矿业有限责任公司(金属非金属矿山机械部件无损探伤7F10)	DAJC-7F10527-2023	2023-10-07	所检试件未发现可记录缺陷。

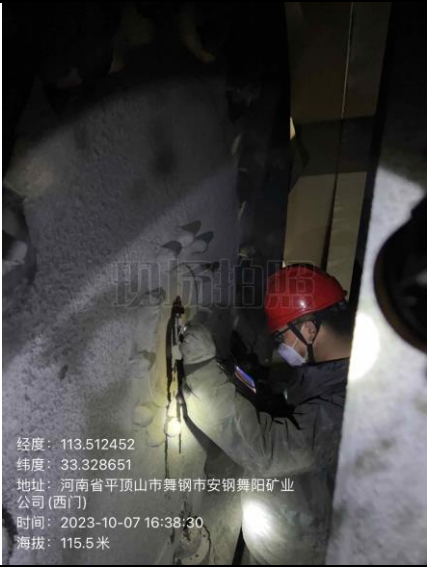
10	河南安钢集团舞阳矿业有限责任公司(金属非金属矿山机械部件无损探伤7F10)	DAJC-7F10530-2023	2023-10-07	所检工件经超声波探伤未发现超过 Φ 2mm当量平底孔缺陷。

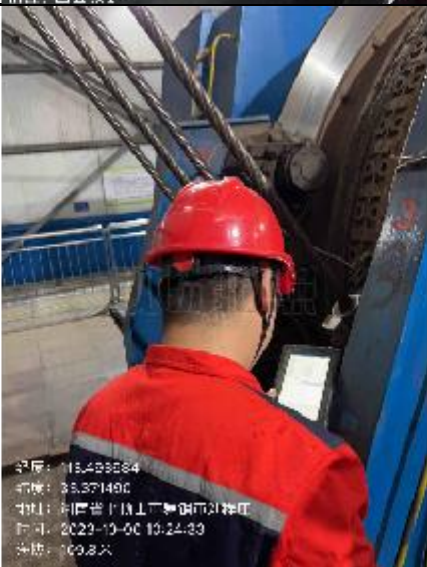
<p>设备: 109571275 产量: 41782702 地址: 内蒙古自治区包头市白云鄂博矿区 日期: 2023-09-12 17:10:00 海拔: 1678.09米 备注: 白云鄂博</p>	/
39	河南安钢集团舞阳矿业有限责任公司(钢丝绳(缆)在线无损检测7F61)	DAJC-7F61420~423-2023	2023-10-06	所检钢丝绳符合MT/T970-2005的要求。 1#~4#首绳: 面积损失百分比为: 3.06%, 4.50%, 2.24%, 4.78%, 可正常使用
