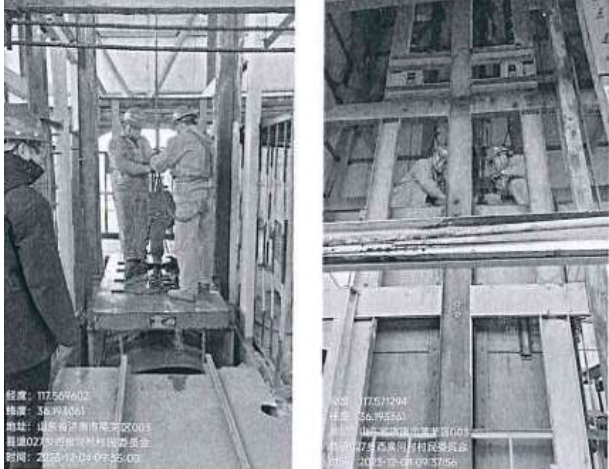
序号	报告名称	报告编号	检测检验时间	报告结论	现场勘验影像资料
3	267 济南市莱芜金牛矿业开发公司	DAJC-7F04267-2023	2023-12-4	综合判定该防坠器合格

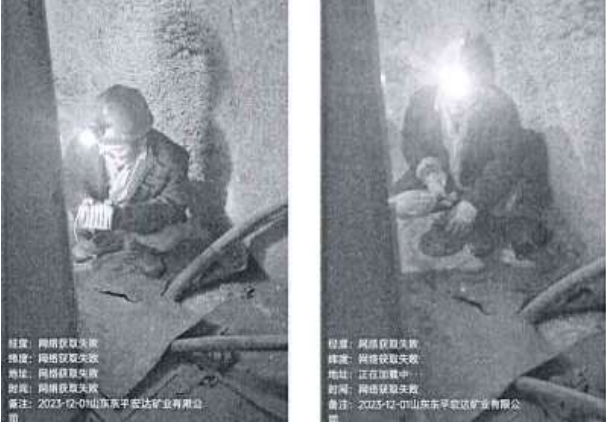
序号	报告名称	报告编号	检测检验时间	报告结论	现场勘验影像资料
14	143 山东东平宏达矿业有 限公司	DAJC-7F161876~1884-2023	2023-12-1	合格

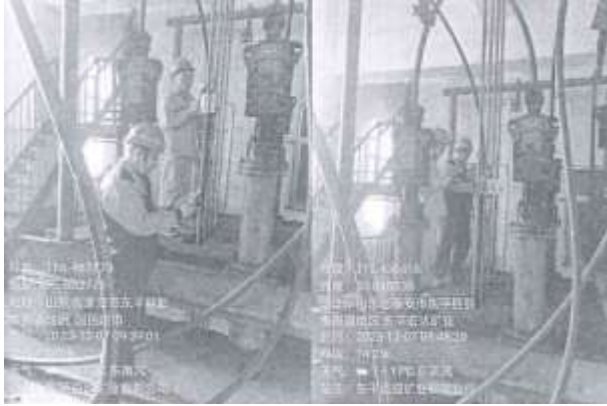
序号	报告名称	报告编号	检测检验时间	报告结论	现场勘验影像资料
16	143 山东东平宏达矿业有限公司	DAJC-7F61512-2023	2023-12-7	符合 MT/T970-2005 要求

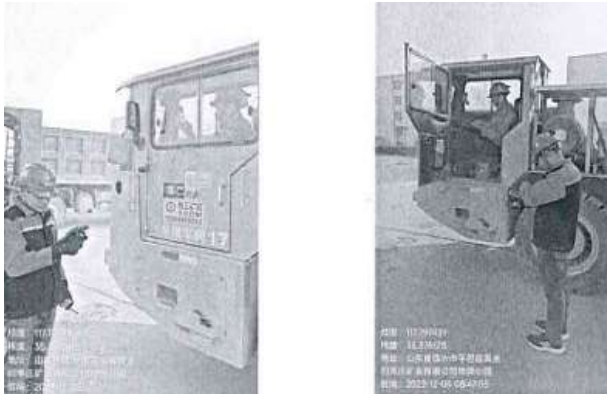
17	281 山东黄金归来庄矿业有限公司	DAJC-7F69297~298-2023	2023-12-5	合格
