序号	报告名称	报告编号	检测检验时间	报告结论	现场勘验影像资料	备注
1	济南市莱芜金牛矿业开发公司(金属非金属地下矿山通风系统检测107)	DAJC-107052-2023	2023-06-26	/	  <p>经纬度：同德数联头联          经度：同德数联头联          地址：正在加载中...          海拔：同德数联头联          天气：同德数联头联          备注：金牛矿业</p>	
2	济南市莱芜金牛矿业开发公司(金属非金属地下矿山通风系统检测107)	DAJC-107053-2023	2023-06-26	/	  <p>经纬度：同德数联头联          经度：同德数联头联          地址：同德数联头联          海拔：同德数联头联          天气：同德数联头联          备注：金牛矿业</p>	
3	山东金莱矿业有限公司(金属非金属地下矿山通风系统检测107)	DAJC-107055-2023	2023-07-01	/	  <p>经纬度：正在加载          经度：正在加载          地址：正在加载          时间：2023-07-01 16:48:57          海拔：正在加载          天气：正在加载</p>

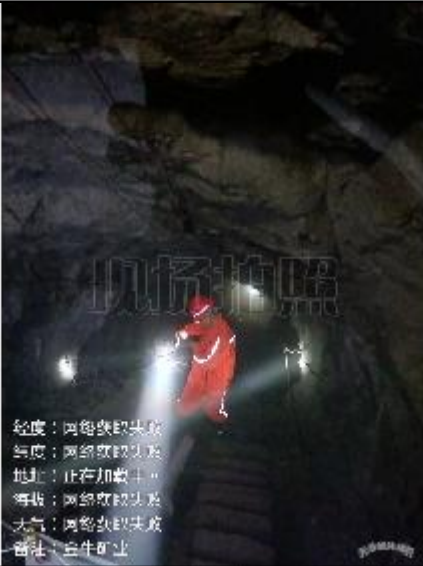
序号	报告名称	报告编号	检测检验时间	报告结论	现场勘验影像资料	备注
7	济南市莱芜金牛矿业开发公司(金属非金属矿山通风系统鉴定109)	DAJC-109050-2023	2023-06-26	综合指标判定:合格

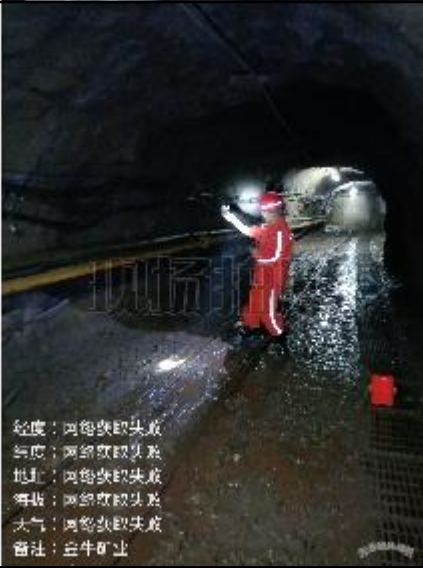
<p>经纬: 网络获取失败          高程: 网络获取失败          地址: 正在加载中...          海拔: 网络获取失败          天气: 网络获取失败          备注: 金牛矿业</p>	
8	济南市莱芜金牛矿业开发公司(金属非金属矿山通风系统鉴定109)	DAJC-109051-2023	2023-06-26	综合指标判定:合格

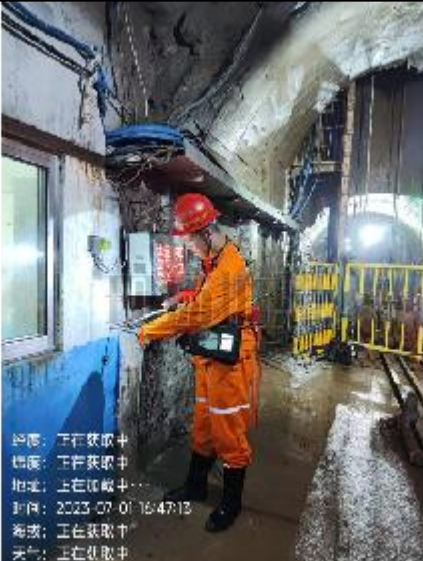
<p>经纬: 网络获取失败          高程: 网络获取失败          地址: 网络获取失败          海拔: 网络获取失败          天气: 网络获取失败          备注: 金牛矿业</p>	
9	山东金莱矿业有限公司(金属非金属矿山通风系统鉴定109)	DAJC-109053-2023	2023-07-01	综合指标判定:合格
