序号	报告名称	报告编号	检测检验时间	报告结论	现场勘验影像资料	备注
1	新汶矿业集团有限责任公司华丰煤矿(煤矿在用安全监控系统131)	DAJC-131025-2023	2023-10-27	所检项目合格

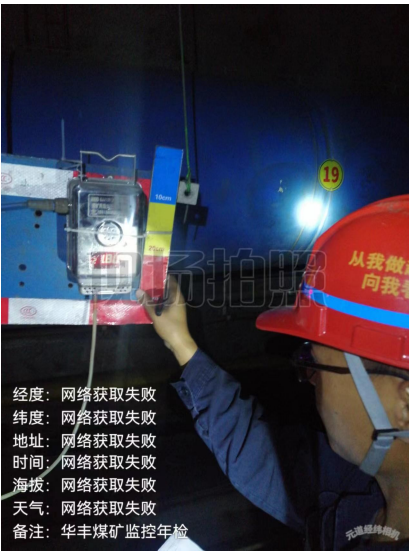
<p>经度: 网络获取失败 纬度: 网络获取失败 地址: 网络获取失败 时间: 网络获取失败 海拔: 网络获取失败 天气: 网络获取失败 备注: 华丰煤矿监控年检</p>	
2	山东东山新驿煤矿有限公司(煤矿在用安全监控系统131)	DAJC-131034-2023	2023-12-14	所检项目合格

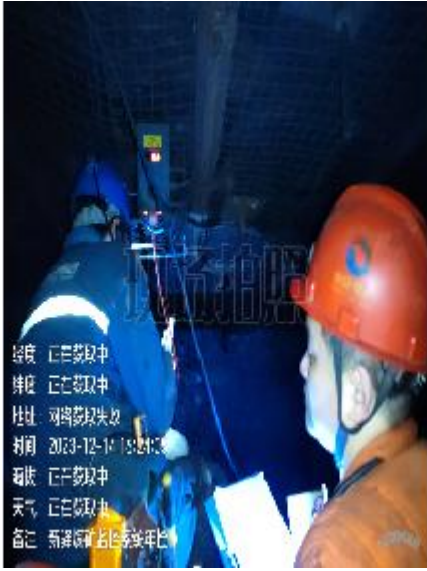
<p>经度: 正在获取中 纬度: 正在获取中 地址: 网络获取失败 时间: 2023-12-14 15:24:00 海拔: 正在获取中 天气: 正在获取中 备注: 新驿煤矿监控年检</p>	
3	山东新查庄矿业集团有限责任公司(煤矿在用安全监控系统131)	DAJC-131036-2023	2023-12-27	所检项目合格

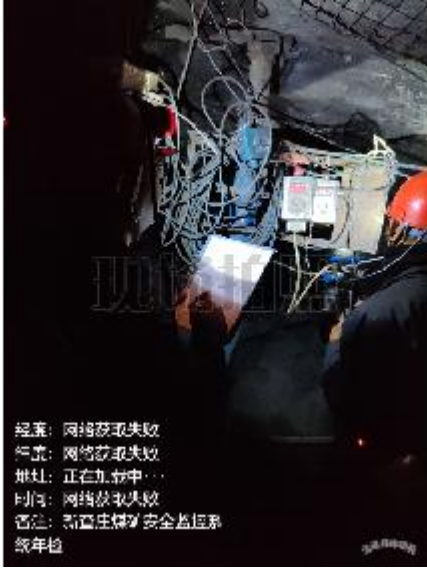
<p>经度: 网络获取失败 纬度: 网络获取失败 地址: 正在加载中... 时间: 网络获取失败 备注: 新查庄煤矿安全监控系统年检</p>
