序号	报告名称	报告编号	检测检验时间	报告结论	现场勘验影像资料	备注
1	临沂会宝岭铁矿有限公司(金属非金属地下矿山通风系统检测107)	DAJC-107023-2023	2023-04-23	/	  <p>           单位: 临沂会宝岭铁矿有限公司            检测: 通风系统检测            地址: 临沂市兰山区...            时间: 2023-04-23            检测: 通风系统检测            检测: 通风系统检测         </p>	
2	山东金鼎矿业有限责任公司(金属非金属地下矿山通风系统检测107)	DAJC-107030-2023	2023-05-09	/	  <p>           检测: 通风系统检测            检测: 通风系统检测            检测: 通风系统检测            检测: 通风系统检测            检测: 通风系统检测            检测: 通风系统检测            检测: 通风系统检测         </p>	
3	山东金鼎矿业有限责任公司(金属非金属矿山在用主通风机108)	DAJC-108095-2023	2023-05-09	综合判定合格	  <p>           检测: 通风系统检测            检测: 通风系统检测            检测: 通风系统检测            检测: 通风系统检测            检测: 通风系统检测            检测: 通风系统检测            检测: 通风系统检测         </p>

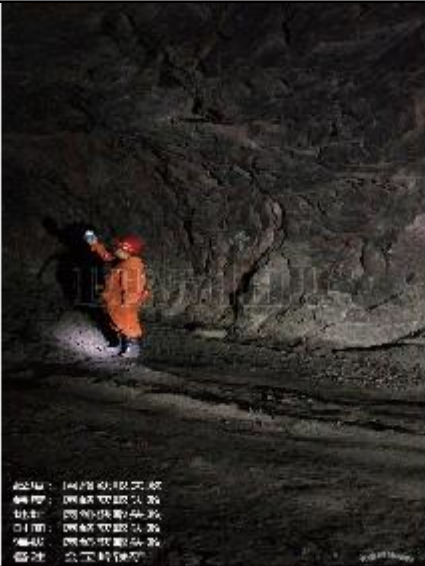
序号	报告名称	报告编号	检测检验时间	报告结论	现场勘验影像资料	备注
7	临沂会宝岭铁矿有限公司(金属非金属矿山通风系统鉴定109)	DAJC-109027-2023-A 1	2023-04-23	综合指标判定:合格

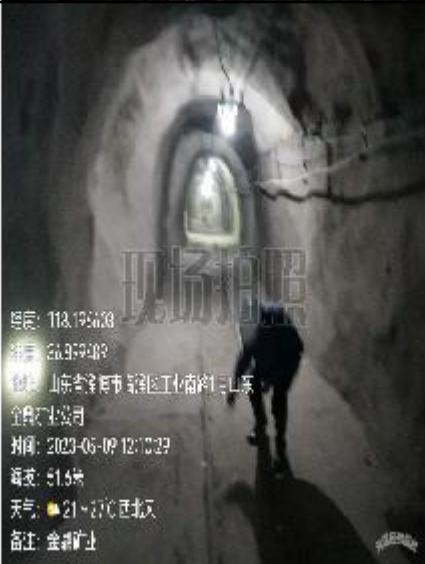
<p>           经纬度: 118.135620            海拔: 51.5米            日期: 2023-05-09 12:00:29            天气: 21~27℃ 西北风            备注: 金鼎矿业         </p>	替代报告 编号 DAJC-109 027-2023
8	山东金鼎矿业有限责任公司(金属非金属矿山通风系统鉴定109)	DAJC-109032-2023	2023-05-09	综合指标判定:合格
