| 序号 | 报告名称 | 报告编号 | 检测检验时间 | 报告结论 | 现场勘验影像资料 | 备注 |

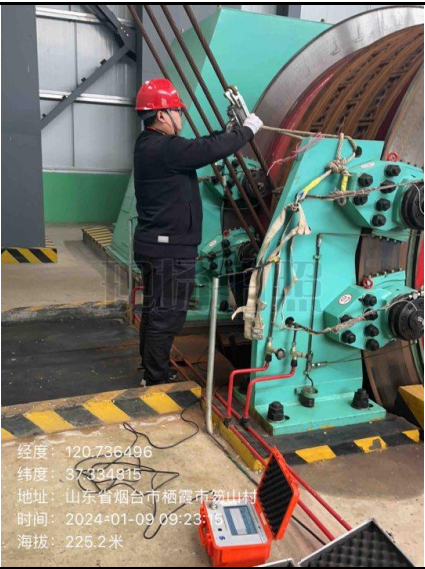
| 4 | 山东五彩龙投资有限公司(钢丝绳(缆)在线无损检测7F61) | DAJC-7F61085~088-2024 | 2024-01-09 | <p>所检钢丝绳符合 MT/T970-2005 的要求。</p> <p>首绳:面积损失百分比为: 19.73%, 19.69%, 19.42%, 19.79% (大于等于 15%, 但小于 20%), 须谨慎使用, 接近上限应更换。</p> | <p>经度: 120.736496 纬度: 37.534815 地址: 山东省烟台市栖霞市观山村 时间: 2024-01-09 09:23:15 海拔: 225.2米</p> |

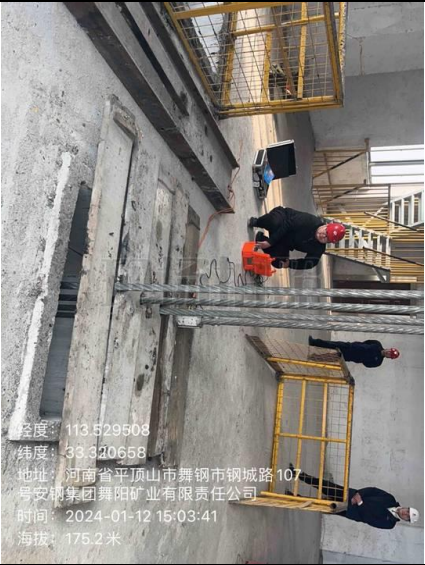
| 5 | 河南安钢集团舞阳矿业有限公司(钢丝绳(缆)在线无损检测7F61) | DAJC-7F61091~094-2024 | 2024-01-12 | <p>所检钢丝绳符合 MT/T970-2005 的要求。</p> <p>1#~4#首绳:面积损失百分比为: 0.61%, 1.34%, 1.40%, 1.47% (小于 5%), 为正常。</p> | <p>经度: 113.829508 纬度: 33.320658 地址: 河南省平顶山市舞钢市钢城路107号安钢集团舞阳矿业有限公司 时间: 2024-01-12 15:03:41 海拔: 175.2米</p> |
