序号	报告名称	报告编号	检测检验时间	报告结论	现场勘验影像资料	备注
1	淮河能源西部煤电集团有限责任公司鄂尔多斯市矿建安装分公司(泊江海子矿)(煤矿用无轨胶轮车A4M30)	DAJC-A4M30179-2024	2024/6/24	所检项目合格

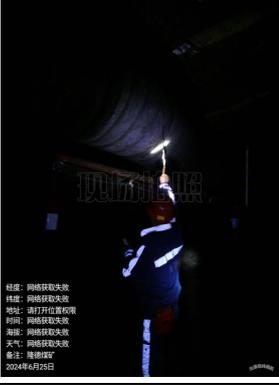
6	神木县隆德矿业 有限责任公司 (煤矿用局部通 风机A425)	DAJC-A425019-2024	2024/6/25	所检项目 符合要求

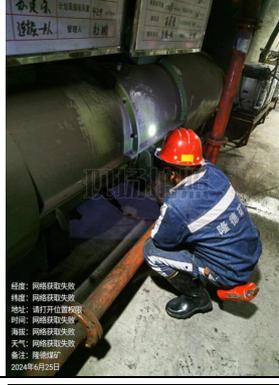
7	神木县隆德矿业 有限责任公司 (煤矿用局部通 风机A425)	DAJC-A425020-2024	2024/6/25	所检项目 符合要求

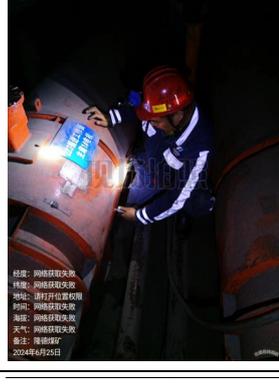
8	神木县隆德矿业 有限责任公司 (煤矿用局部通 风机A425)	DAJC-A425021-2024	2024/6/25	所检项目 符合要求

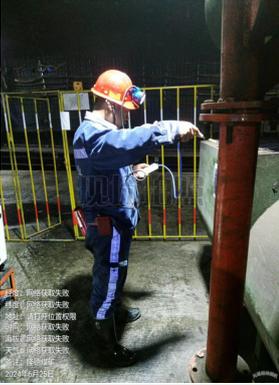
<p> 经纬：网络获取失败 纬度：网络获取失败 地址：未打开位置权限 时间：网络获取失败 海拔：网络获取失败 天气：网络获取失败 备注：梅雨时节 2024年6月25日 </p>	
10	神木县隆德矿业 有限责任公司 (煤矿用局部通 风机A425)	DAJC-A425023-2024	2024/6/25	所检项目 符合要求

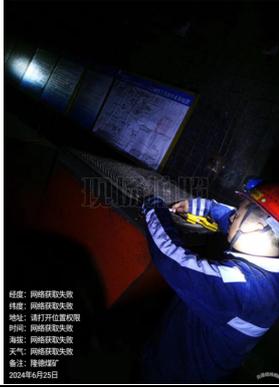
<p> 经纬：网络获取失败 纬度：网络获取失败 地址：未打开位置权限 时间：网络获取失败 海拔：网络获取失败 天气：网络获取失败 备注：梅雨时节 2024年6月25日 </p>	
11	神木县隆德矿业 有限责任公司 (煤矿用局部通 风机A425)	DAJC-A425024-2024	2024/6/25	所检项目 符合要求

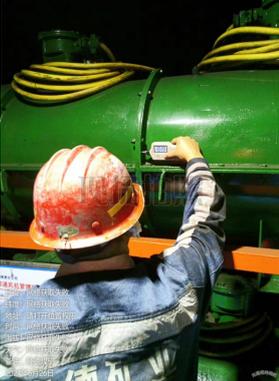
<p> 经纬：网络获取失败 纬度：网络获取失败 地址：未打开位置权限 时间：网络获取失败 海拔：网络获取失败 天气：网络获取失败 备注：梅雨时节 2024年6月25日 </p>	
12	神木县隆德矿业 有限责任公司 (煤矿用局部通 风机A425)	DAJC-A425025-2024	2024/6/26	所检项目 符合要求

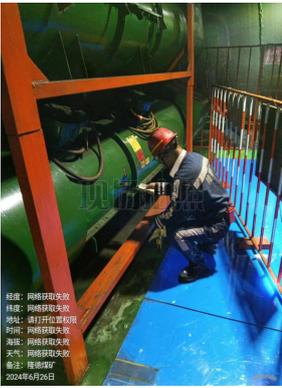
13	神木县隆德矿业 有限责任公司 (煤矿用局部通 风机A425)	DAJC-A425026-2024	2024/6/26	所检项目 符合要求

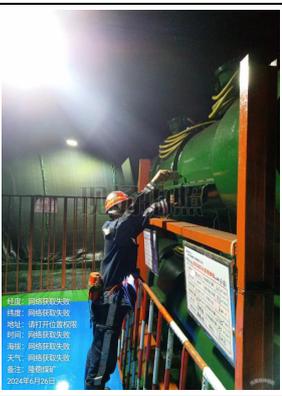
14	神木县隆德矿业 有限责任公司 (煤矿用局部通 风机A425)	DAJC-A425027-2024	2024/6/26	所检项目 符合要求

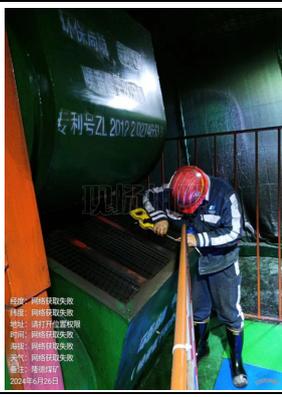
15	神木县隆德矿业 有限责任公司 (煤矿用局部通 风机A425)	DAJC-A425028-2024	2024/6/26	所检项目 符合要求

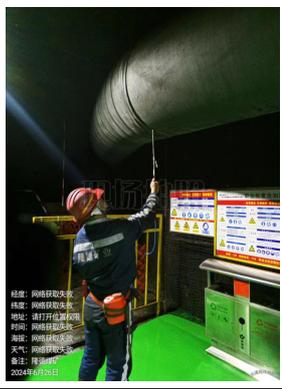
16	神木县隆德矿业 有限责任公司 (煤矿用局部通 风机A425)	DAJC-A425029-2024	2024/6/26	所检项目 符合要求

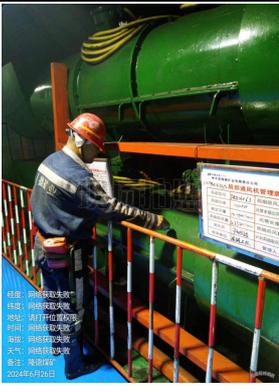
17	神木县隆德矿业有限责任公司(煤矿用局部通风机A425)	DAJC-A425030-2024	2024/6/26	所检项目符合要求

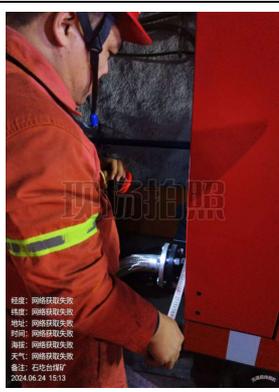
<p>经纬: 网络获取失败 海拔: 网络获取失败 地址: 排灯平台通风站 时间: 网络获取失败 网络: 网络获取失败 天气: 网络获取失败 备注: 傅国军 2024年6月26日</p>	
18	鄂尔多斯市乌兰煤炭(集团)有限责任公司石圪台煤矿(煤矿用空气压缩机A4M11)	DAJC-A4M11086-2024	2024/6/24	综合判定合格

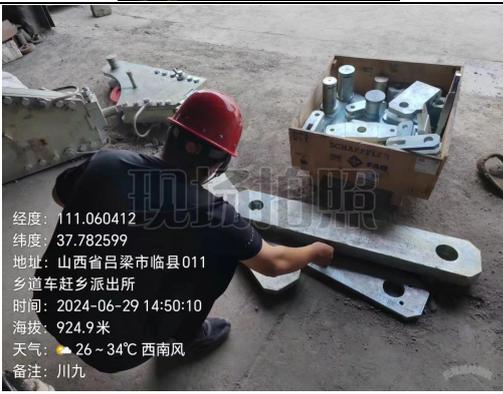
<p>经纬: 网络获取失败 海拔: 网络获取失败 地址: 网络获取失败 时间: 网络获取失败 网络: 网络获取失败 天气: 网络获取失败 备注: 李国平</p>	
20	重庆川九建设有限责任公司晋煤太钢三交煤矿工程施工项目部(煤矿在用缠绕式提升机系统(无损检测)WS-J)	鲁能源〔2024〕20 01-WS-J0010	2024/6/29	所检工件暴露部位经超声波探伤未发现超过Φ2mm当量平底孔缺陷

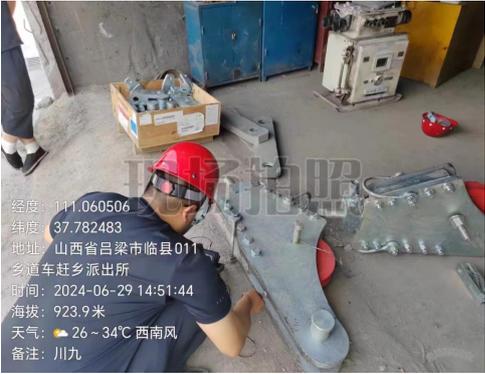
21	重庆川九建设有 限责任公司晋煤 太钢三交煤矿工 程施工项目部 (煤矿在用缠绕 式提升机系统 (无损检测) WS-J)	鲁能源〔2024〕20 01-WS-J0011	2024/6/29	所检工件 暴露部位 经超声波 探伤未发 现超过 ϕ 2mm当量 平底孔缺 陷
