序号	报告名称	报告编号	检测检验时间	报告结论	现场勘验影像资料	备注
1	紫金矿业建设有限公司繁峙分公司(金属非金属)矿山矿用炮孔钻机鲁应急{2024}1903-PKZ-H)	鲁应急{2024}1903-PKZ-H0002	2024/8/1	所检项目合格

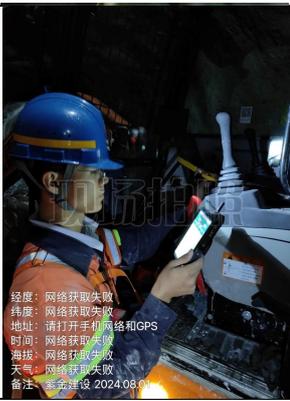
5	紫金矿业建设有限公司繁峙分公司(矿用挖掘机鲁应急{2024}1903-WJJ-H)	鲁应急{2024}1903-WJJ-H0001	2024/8/1	所检项目合格
