| 序号 | 报告名称 | 报告编号 | 检测检验时间 | 报告结论 | 现场勘验影像资料 | 备注 |

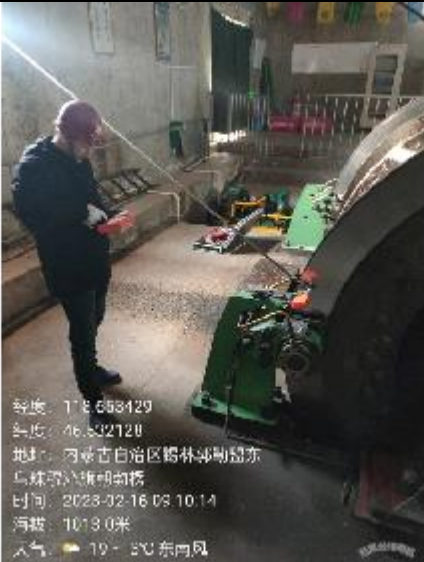
| 序号 | 报告名称 | 报告编号 | 检测检验时间 | 报告结论 | 现场勘验影像资料 | 备注 |
|---|---|---|---|---|---|---|
| 1 | 内蒙古兴业集团<br>锡林矿业有限公司(金属非金属<br>矿山在用缠绕式<br>提升机7F01) | DAJC-7F01006-2023 | 2023-02-16 | 综合判定<br>合格 | <p>经度: 118.653429<br/>纬度: 46.532128<br/>地址: 内蒙古自治区锡林郭勒盟<br/>乌珠穆沁旗锡林<br/>时间: 2023-02-16 09:10:14<br/>海拔: 1013.0米<br/>天气: 19~25℃ 东南风</p> | |

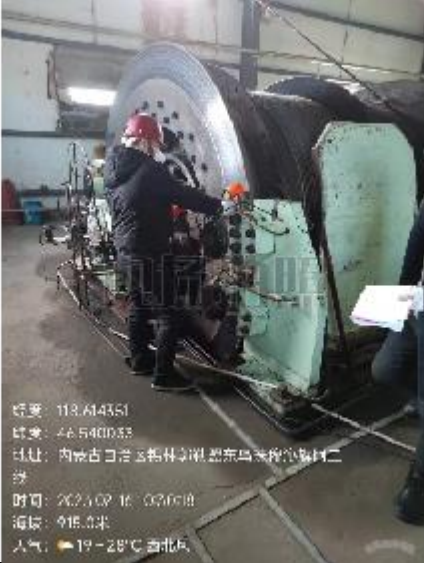
| 序号 | 报告名称 | 报告编号 | 检测检验时间 | 报告结论 | 现场勘验影像资料 | 备注 |
|---|---|---|---|---|---|---|
| 2 | 内蒙古兴业集团<br>锡林矿业有限公司(金属非金属<br>矿山在用缠绕式<br>提升机7F01) | DAJC-7F01007-2023 | 2023-02-16 | 综合判<br>定: 合格 | <p>经度: 118.614351<br/>纬度: 46.540033<br/>地址: 内蒙古自治 锡林郭勒盟锡林浩特市二<br/>道<br/>时间: 2023-02-16 09:05:08<br/>海拔: 915.0米<br/>天气: 19~25℃ 西北风</p> | |

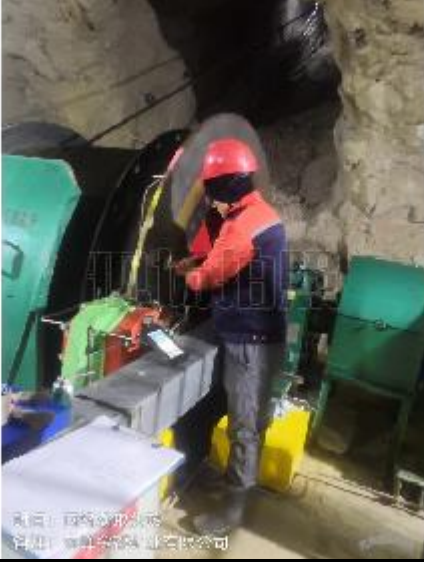
| 序号 | 报告名称 | 报告编号 | 检测检验时间 | 报告结论 | 现场勘验影像资料 | 备注 |
|---|---|---|---|---|---|---|
| 3 | 赤峰金都矿业有<br>限公司(金属非<br>金属矿山在用缠<br>绕式提升机<br>7F01) | DAJC-7F01009-2023 | 2023-02-21 | 综合判定<br>该提升机<br>合格。 | <p>来源: 网络公开数据<br/>备注: 赤峰金都矿业有 限公司</p> | |

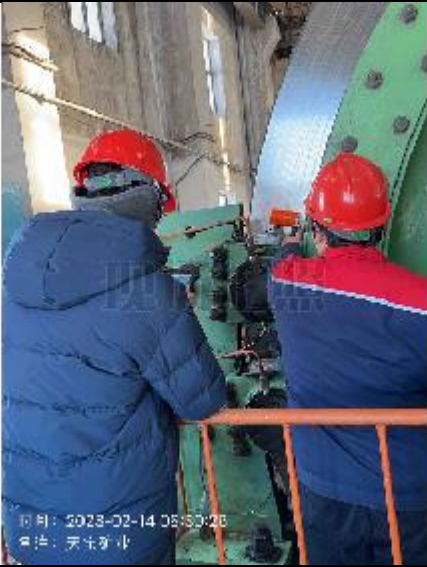
| 4 | 陈巴尔虎天宝矿业有限责任公司<br>(金属非金属矿山在用摩擦式提升机7F02) | DAJC-7F02009-2023 | 2023-02-14 | 综合判定<br>该提升机合格。 | <p>时间: 2023-02-14 08:50:28<br/>单位: 陈巴尔虎</p> | |

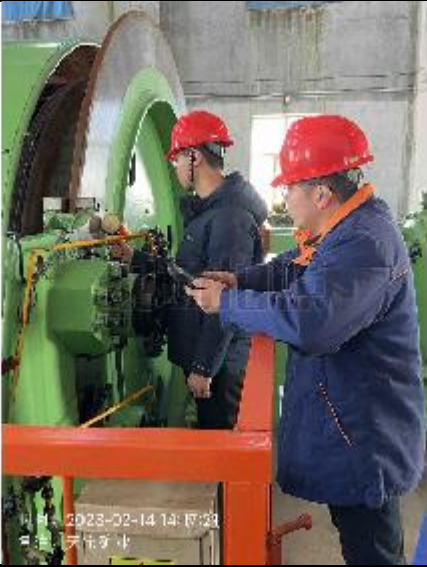
| 5 | 陈巴尔虎天宝矿业有限责任公司<br>(金属非金属矿山在用摩擦式提升机7F02) | DAJC-7F02010-2023 | 2023-02-14 | 综合判定<br>该提升机合格。 | <p>时间: 2023-02-14 14:10:29<br/>单位: 陈巴尔虎</p> | |

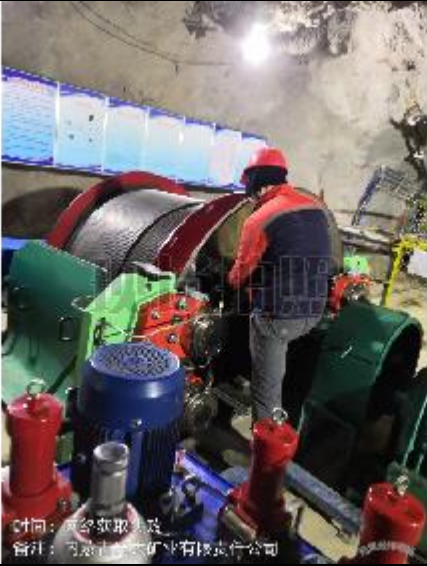
| 6 | 内蒙古光大矿业有限责任公司<br>(金属非金属矿山在用提升绞车7F03) | DAJC-7F03007-2023 | 2023-02-23 | 综合判定<br>该提升绞车合格。 | <p>时间: 2023-02-23 14:10:29<br/>单位: 内蒙古光大矿业有限责任公司</p> | |

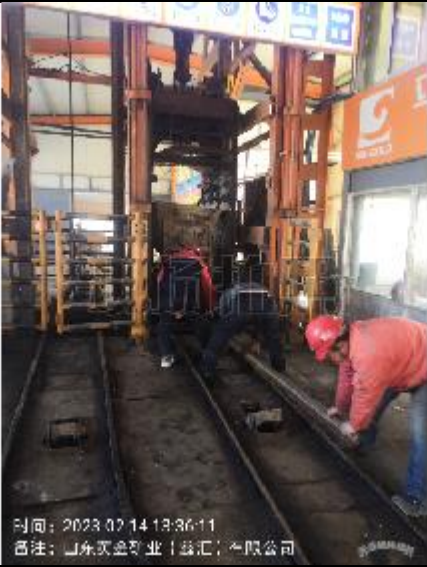
| 7 | 山东黄金矿业<br>(鑫汇) 有限公司(金属非金属<br>矿山竖井提升系<br>统防坠器7F04) | DAJC-7F04017-2023 | 2023-02-14 | 检测检验<br>项目结<br>论: 合格 | <p>时间: 2023-02-14 13:36:11<br/>备注: 山东黄金矿业(鑫汇)有限公司</p> | |

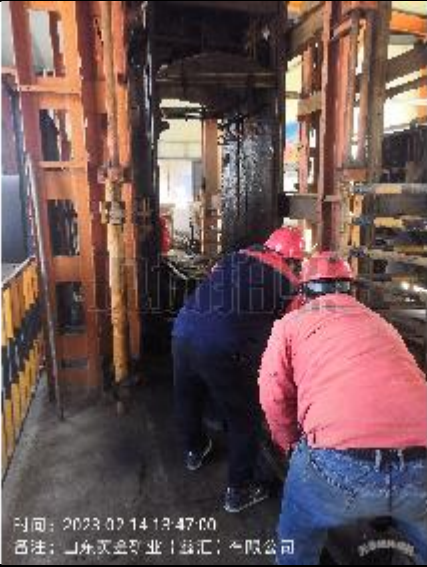
| 8 | 山东黄金矿业<br>(鑫汇) 有限公司(金属非金属<br>矿山竖井提升系<br>统防坠器7F04) | DAJC-7F04018-2023 | 2023-02-14 | 检测检验<br>项目结<br>论: 合格 | <p>时间: 2023-02-14 13:47:00<br/>备注: 山东黄金矿业(鑫汇)有限公司</p> | |

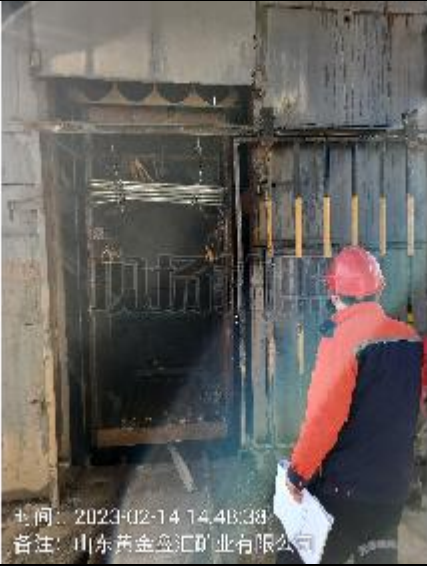
| 9 | 山东黄金矿业<br>(鑫汇) 有限公司(金属非金属<br>矿山竖井提升系<br>统防坠器7F04) | DAJC-7F04019-2023 | 2023-02-14 | 检测检验<br>项目结<br>论: 合格 | <p>时间: 2023-02-14 14:48:38<br/>备注: 山东黄金矿业(鑫汇)有限公司</p> | |

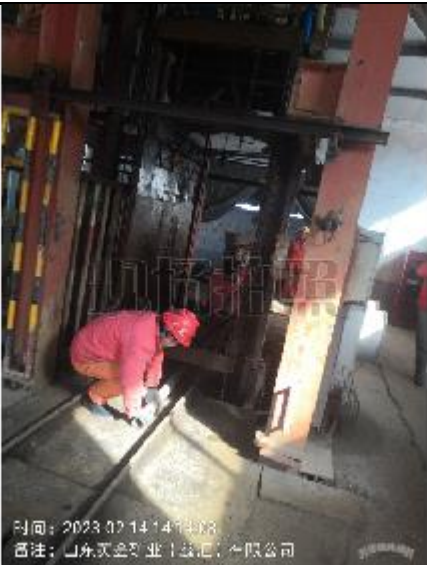
| 10 | 山东黄金矿业<br>(鑫汇) 有限公司(金属非金属<br>矿山竖井提升系<br>统防坠器7F04) | DAJC-7F04020-2023 | 2023-02-14 | 检测检验<br>项目结<br>论: 合格 | <p>时间: 2023-02-14 14:44:03<br/>备注: 山东黄金矿业(鑫汇)有限公司</p> | | |

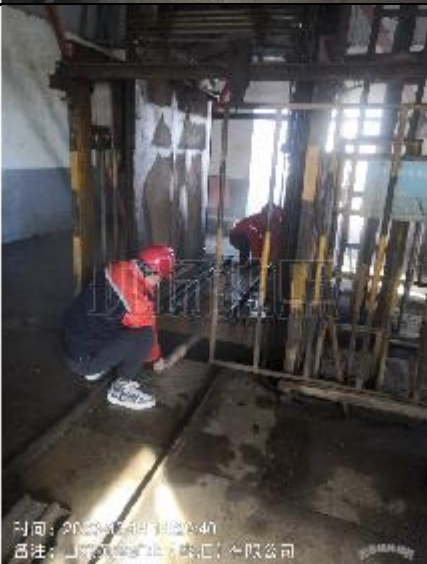
| 11 | 山东黄金矿业<br>(鑫汇) 有限公司(金属非金属<br>矿山竖井提升系<br>统防坠器7F04) | DAJC-7F04021-2023 | 2023-02-14 | 检测检验<br>项目结<br>论: 合格 | <p>时间: 2023-02-14 14:44:40<br/>备注: 山东黄金矿业(鑫汇)有限公司</p> | | |

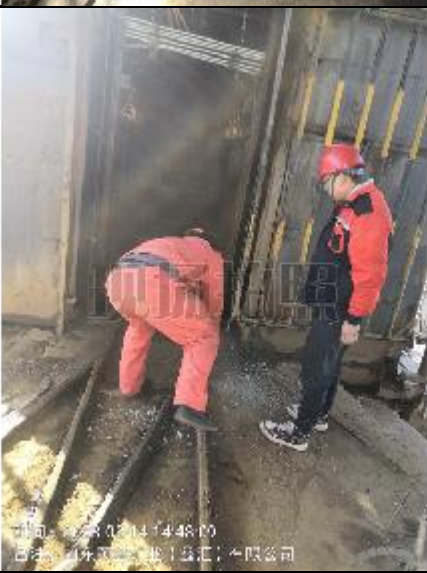
| 12 | 山东黄金矿业<br>(鑫汇) 有限公司(金属非金属<br>矿山竖井提升系<br>统防坠器7F04) | DAJC-7F04022-2023 | 2023-02-14 | 检测检验<br>项目结<br>论: 合格 | <p>时间: 2023-02-14 14:48:00<br/>备注: 山东黄金矿业(鑫汇)有限公司</p> | | |

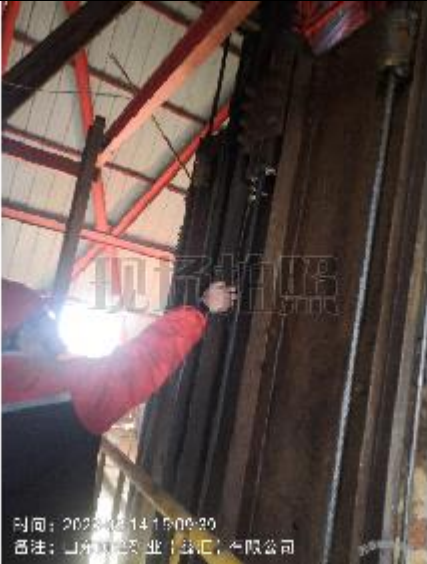
| 序号 | 报告名称 | 报告编号 | 检测检验时间 | 报告结论 | 现场勘验影像资料 | | 备注 |
|---|---|---|---|---|---|--|---|
| 13 | 山东黄金矿业(鑫汇)有限公司(金属非金属矿山竖井提升系统防坠器7F04) | DAJC-7F04023-2023 | 2023-02-14 | 检测检验项目结论: 合格 | | | |

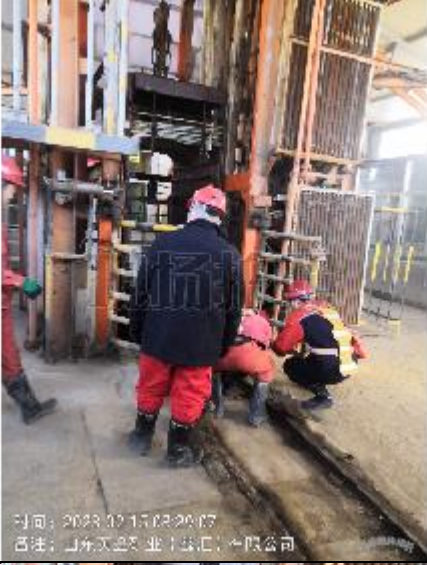
| 序号 | 报告名称 | 报告编号 | 检测检验时间 | 报告结论 | 现场勘验影像资料 | | 备注 |
|---|---|---|---|---|---|--|---|
| 14 | 山东黄金矿业(鑫汇)有限公司(金属非金属矿山竖井提升系统防坠器7F04) | DAJC-7F04024-2023 | 2023-02-15 | 检测检验项目结论: 合格 | | | |

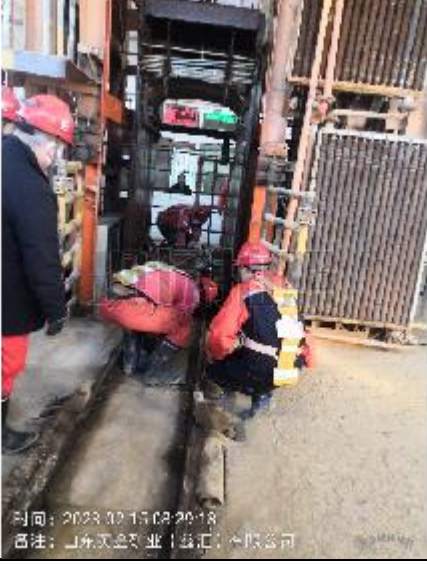
| 序号 | 报告名称 | 报告编号 | 检测检验时间 | 报告结论 | 现场勘验影像资料 | | 备注 |
|---|---|---|---|---|---|--|---|
| 15 | 山东黄金矿业(鑫汇)有限公司(金属非金属矿山竖井提升系统防坠器7F04) | DAJC-7F04025-2023 | 2023-02-15 | 检测检验项目结论: 合格 | | | |

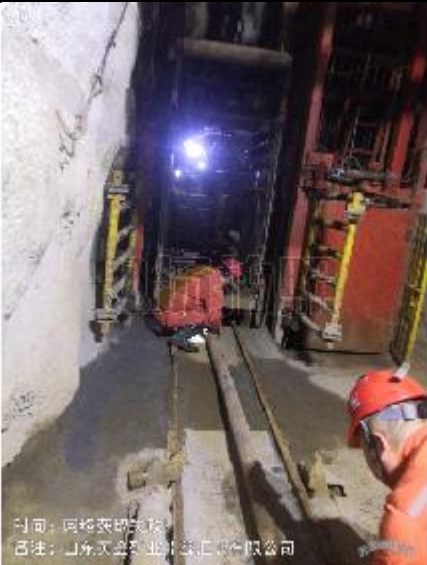
| 16 | 山东黄金矿业<br>(鑫汇) 有限公司(金属非金属<br>矿山竖井提升系<br>统防坠器7F04) | DAJC-7F04026-2023 | 2023-02-15 | 检测检验<br>项目结<br>论: 合格 | <p>时间: 同检验报告<br/>备注: 山东黄金矿业(鑫汇)有限公司</p> | | |

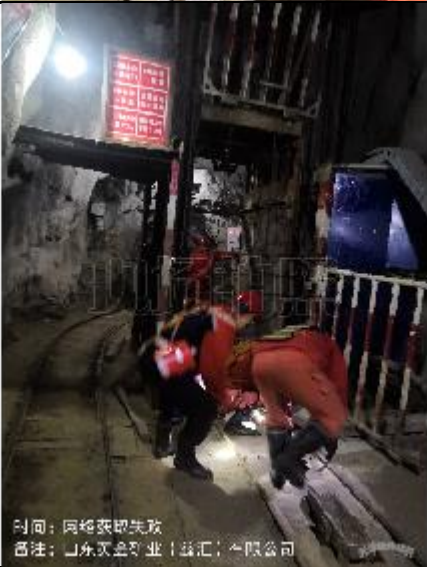
| 17 | 山东黄金矿业<br>(鑫汇) 有限公司(金属非金属<br>矿山竖井提升系<br>统防坠器7F04) | DAJC-7F04027-2023 | 2023-02-15 | 检测检验<br>项目结<br>论: 合格 | <p>时间: 同检验报告<br/>备注: 山东黄金矿业(鑫汇)有限公司</p> | | |

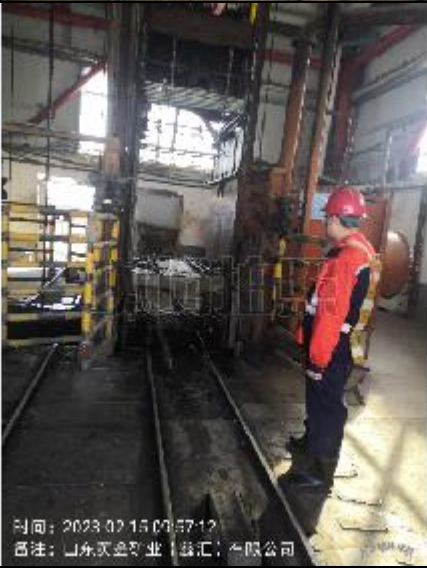
| 18 | 山东黄金矿业<br>(鑫汇) 有限公司(金属非金属<br>矿山竖井提升系<br>统防坠器7F04) | DAJC-7F04028-2023 | 2023-02-15 | 检测检验<br>项目结<br>论: 合格 | <p>时间: 2023-02-15 09:57:12<br/>备注: 山东黄金矿业(鑫汇)有限公司</p> | | |

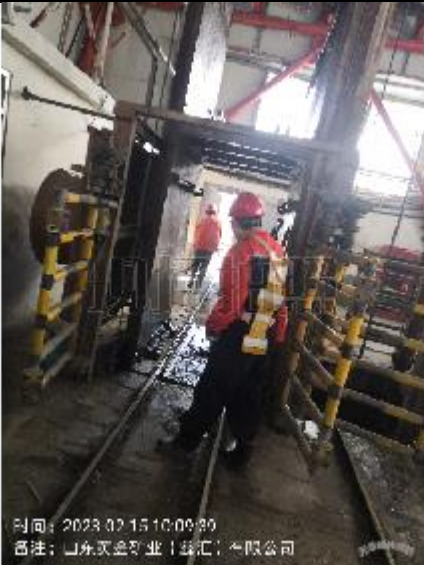
| 19 | 山东黄金矿业<br>(鑫汇) 有限公司(金属非金属<br>矿山竖井提升系<br>统防坠器7F04) | DAJC-7F04029-2023 | 2023-02-15 | 检测检验<br>项目结<br>论: 合格 | <p>时间: 2023-02-15 10:09:30<br/>备注: 山东黄金矿业(鑫汇)有限公司</p> | | |

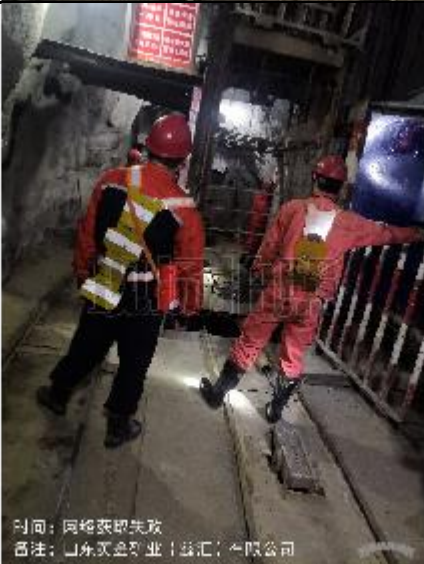
| 20 | 山东黄金矿业<br>(鑫汇) 有限公司(金属非金属<br>矿山竖井提升系<br>统防坠器7F04) | DAJC-7F04030-2023 | 2023-02-15 | 检测检验<br>项目结<br>论: 合格 | <p>时间: 同检验报告<br/>备注: 山东黄金矿业(鑫汇)有限公司</p> | | |

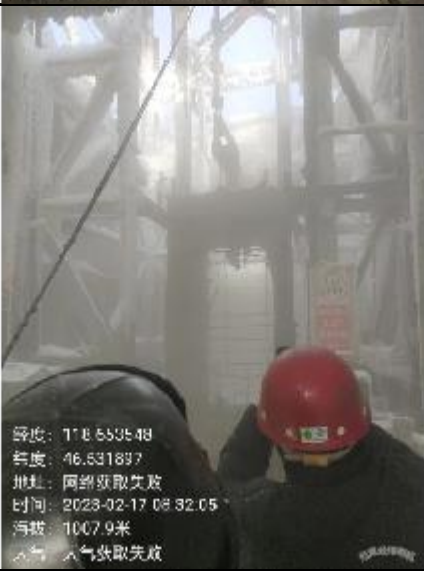
| 21 | 内蒙古兴业集团<br>锡林矿业有限公司(金属非金属<br>矿山竖井提升系<br>统防坠器7F04) | DAJC-7F04042-2023 | 2023-02-17 | 综合判定<br>合格 | <p>经度: 118.659548<br/>纬度: 46.631897<br/>地址: 同检验报告<br/>时间: 2023-02-17 08:32:05<br/>海拔: 1007.9米<br/>天气: 天气获取失败</p> | | |

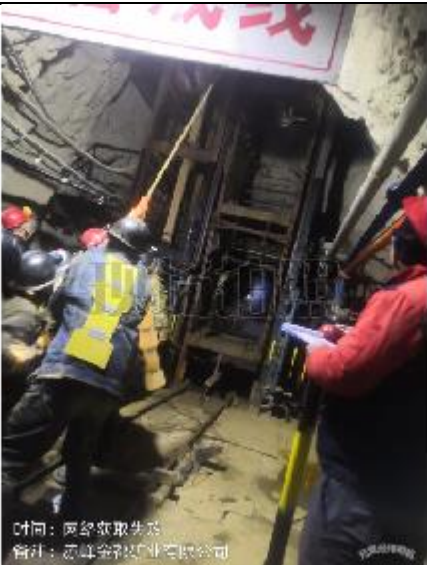
| 22 | 赤峰金都矿业有限公司(金属非金属矿山竖井提升系统防坠器7F04) | DAJC-7F04046-2023 | 2023-02-21 | 综合判定该防坠器合格。 | <p>时间：2023年2月21日<br/>备注：赤峰金都矿业有限公司</p> | |

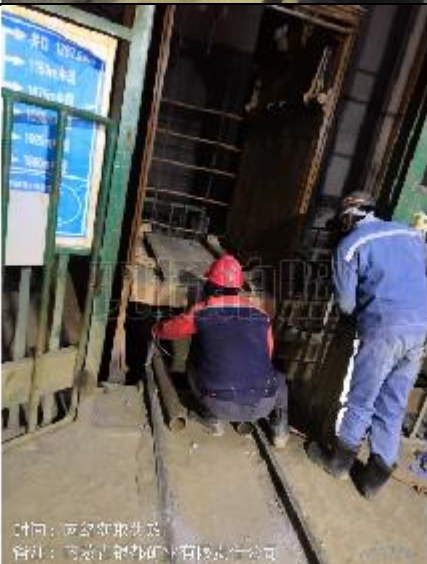
| 23 | 内蒙古银都矿业有限责任公司(金属非金属矿山竖井提升系统防坠器7F04) | DAJC-7F04048-2023 | 2023-02-25 | 综合判定该防坠器合格。 | <p>时间：2023年2月25日<br/>备注：内蒙古银都矿业有限责任公司</p> | |

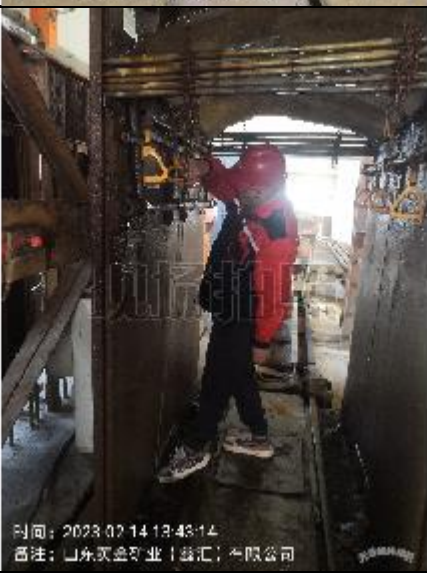
| 24 | 山东黄金矿业(鑫汇)有限公司(金属非金属矿山在用罐笼7F05) | DAJC-7F05014-2023 | 2023-02-14 | 合格。 | <p>时间：2023-02-14 13:43:14<br/>备注：山东黄金矿业(鑫汇)有限公司</p> | |

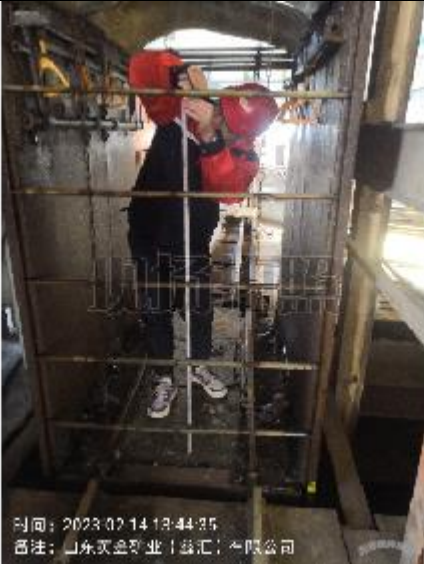
| 序号 | 报告名称 | 报告编号 | 检测检验时间 | 报告结论 | 现场勘验影像资料 | 备注 |
|---|---|---|---|---|---|---|
| 25 | 山东黄金矿业(鑫汇)有限公司(金属非金属矿山在用罐笼7F05) | DAJC-7F05015-2023 | 2023-02-14 | 合格。 | <p>时间: 2023-02-14 13:44:35<br/>备注: 山东黄金矿业(鑫汇)有限公司</p> | |

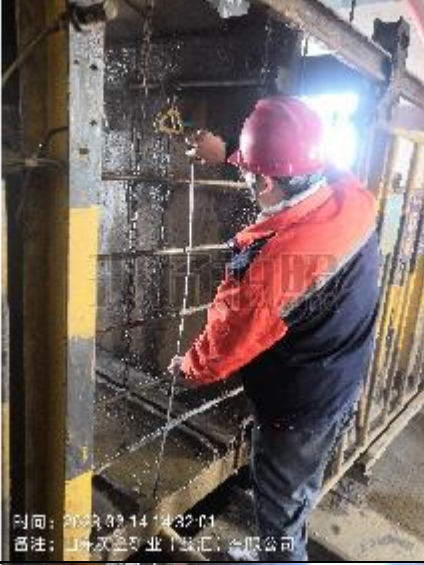
| 序号 | 报告名称 | 报告编号 | 检测检验时间 | 报告结论 | 现场勘验影像资料 | 备注 |
|---|---|---|---|---|---|---|
| 26 | 山东黄金矿业(鑫汇)有限公司(金属非金属矿山在用罐笼7F05) | DAJC-7F05016-2023 | 2023-02-14 | 合格。 | <p>时间: 2023-02-14 14:32:03<br/>备注: 山东黄金矿业(鑫汇)有限公司</p> | |

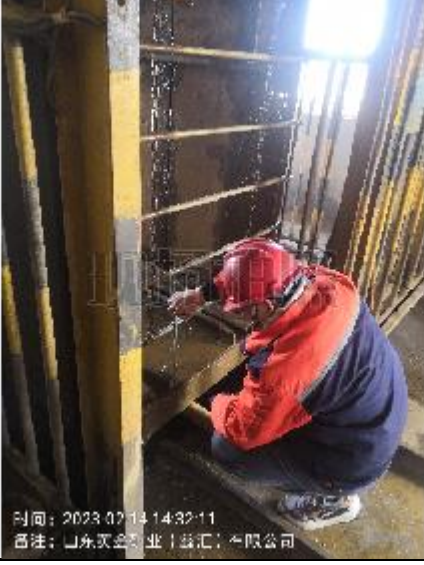
| 序号 | 报告名称 | 报告编号 | 检测检验时间 | 报告结论 | 现场勘验影像资料 | 备注 |
|---|---|---|---|---|---|---|
| 27 | 山东黄金矿业(鑫汇)有限公司(金属非金属矿山在用罐笼7F05) | DAJC-7F05017-2023 | 2023-02-14 | 合格。 | <p>时间: 2023-02-14 14:32:11<br/>备注: 山东黄金矿业(鑫汇)有限公司</p> | |

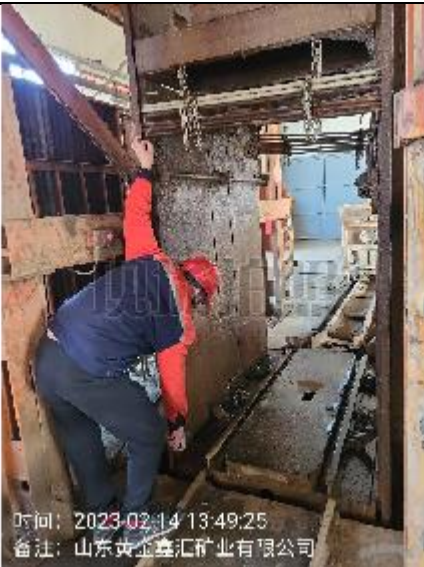
| 28 | 山东黄金矿业<br>(鑫汇) 有限公司(金属非金属<br>矿山在用罐笼<br>7F05) | DAJC-7F05018-2023 | 2023-02-14 | 合格。 | <p>时间: 2023-02-14 13:49:25<br/>备注: 山东黄金鑫汇矿业有限公司</p> | |

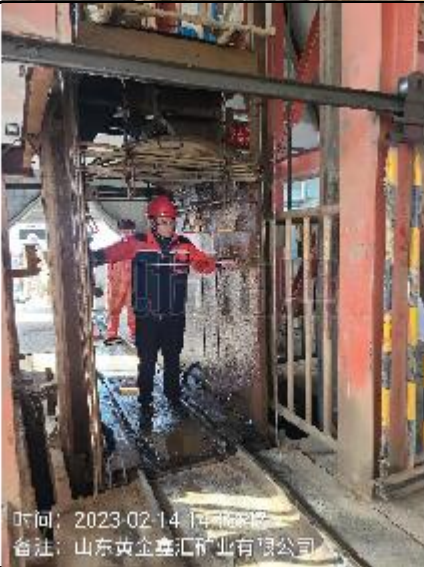
| 29 | 山东黄金矿业<br>(鑫汇) 有限公司(金属非金属<br>矿山在用罐笼<br>7F05) | DAJC-7F05019-2023 | 2023-02-14 | 合格。 | <p>时间: 2023-02-14 14:14:17<br/>备注: 山东黄金鑫汇矿业有限公司</p> | |

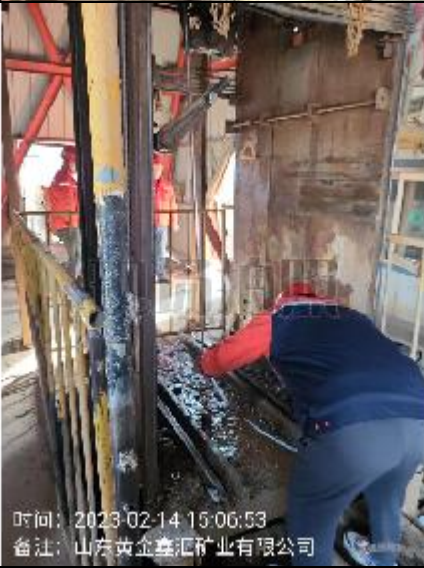
| 30 | 山东黄金矿业<br>(鑫汇) 有限公司(金属非金属<br>矿山在用罐笼<br>7F05) | DAJC-7F05020-2023 | 2023-02-14 | 合格。 | <p>时间: 2023-02-14 15:06:53<br/>备注: 山东黄金鑫汇矿业有限公司</p> | |

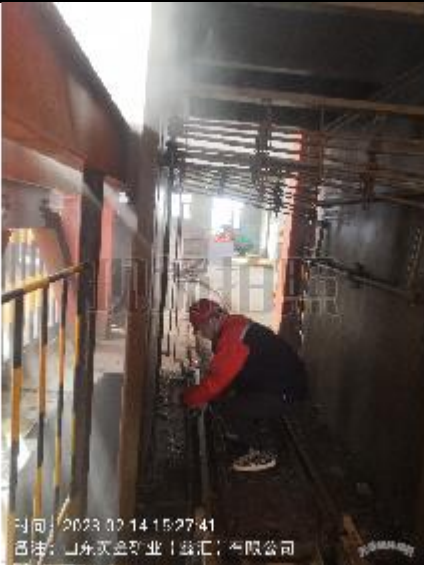
| 31 | 山东黄金矿业<br>(鑫汇) 有限公司(金属非金属<br>矿山在用罐笼<br>7F05) | DAJC-7F05021-2023 | 2023-02-14 | 合格。 | <p>时间: 2023-02-14 15:27:41<br/>备注: 山东黄金矿业(鑫汇)有限公司</p> | | |

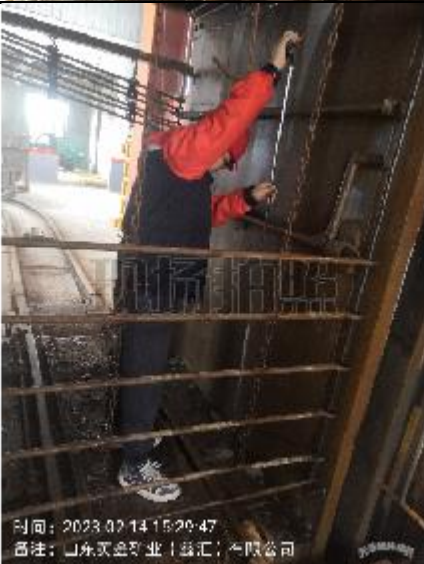
| 32 | 山东黄金矿业<br>(鑫汇) 有限公司(金属非金属<br>矿山在用罐笼<br>7F05) | DAJC-7F05022-2023 | 2023-02-14 | 合格。 | <p>时间: 2023-02-14 15:29:47<br/>备注: 山东黄金矿业(鑫汇)有限公司</p> | | |

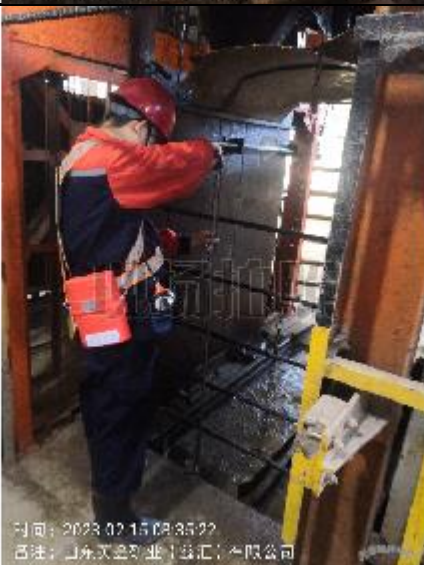
| 33 | 山东黄金矿业<br>(鑫汇) 有限公司(金属非金属<br>矿山在用罐笼<br>7F05) | DAJC-7F05028-2023 | 2023-02-15 | 合格。 | <p>时间: 2023-02-15 08:35:22<br/>备注: 山东黄金矿业(鑫汇)有限公司</p> | | |

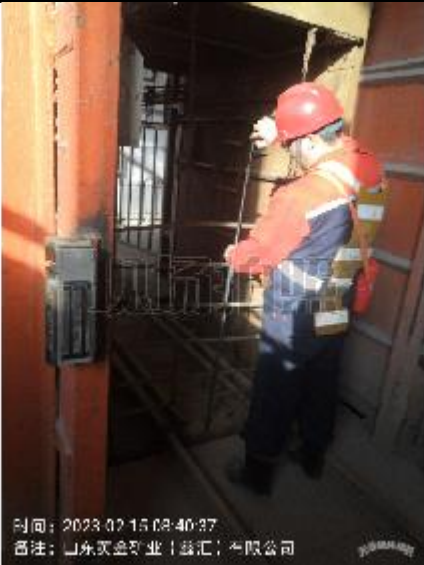
| 34 | 山东黄金矿业<br>(鑫汇) 有限公司(金属非金属<br>矿山在用罐笼<br>7F05) | DAJC-7F05029-2023 | 2023-02-15 | 合格。 | <p>时间: 2023-02-15 09:40:37<br/>备注: 山东黄金矿业(鑫汇)有限公司</p> | | |

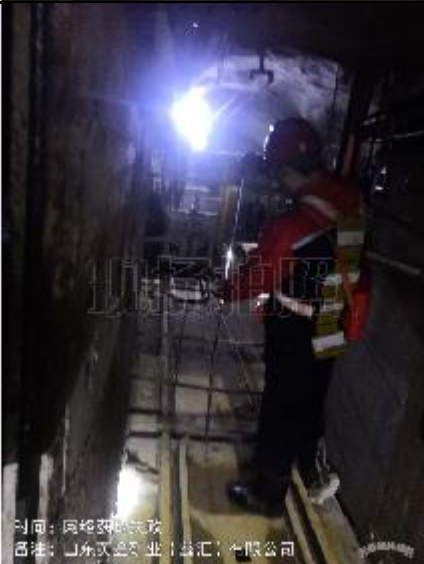
| 35 | 山东黄金矿业<br>(鑫汇) 有限公司(金属非金属<br>矿山在用罐笼<br>7F05) | DAJC-7F05030-2023 | 2023-02-15 | 合格。 | <p>时间: 同检验批次<br/>备注: 山东黄金矿业(鑫汇)有限公司</p> | | |

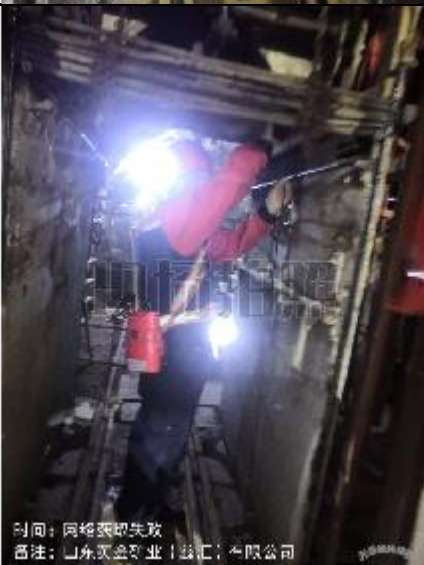
| 36 | 山东黄金矿业<br>(鑫汇) 有限公司(金属非金属<br>矿山在用罐笼<br>7F05) | DAJC-7F05031-2023 | 2023-02-15 | 合格。 | <p>时间: 同检验批次<br/>备注: 山东黄金矿业(鑫汇)有限公司</p> | | |

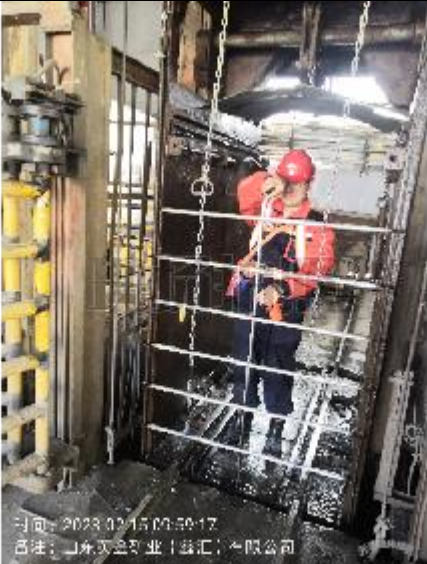
| 序号 | 报告名称 | 报告编号 | 检测检验时间 | 报告结论 | 现场勘验影像资料 | 备注 |
|---|---|---|---|---|---|---|
| 37 | 山东黄金矿业(鑫汇)有限公司(金属非金属矿山在用罐笼7F05) | DAJC-7F05032-2023 | 2023-02-15 | 合格。 | <p>时间: 2023-02-15 09:59:17<br/>备注: 山东黄金矿业(鑫汇)有限公司</p> | |

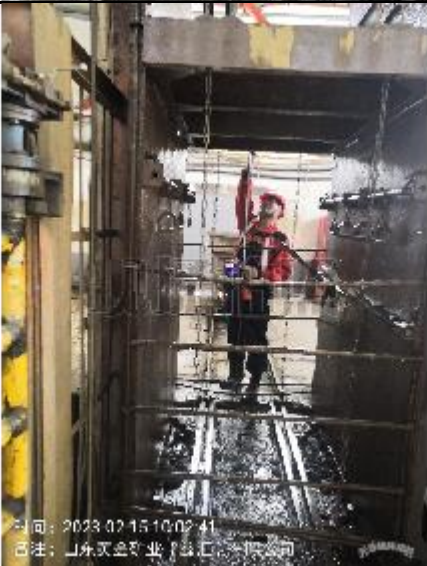
| 序号 | 报告名称 | 报告编号 | 检测检验时间 | 报告结论 | 现场勘验影像资料 | 备注 |
|---|---|---|---|---|---|---|
| 38 | 山东黄金矿业(鑫汇)有限公司(金属非金属矿山在用罐笼7F05) | DAJC-7F05033-2023 | 2023-02-15 | 合格。 | <p>时间: 2023-02-15 10:02:41<br/>备注: 山东黄金矿业(鑫汇)有限公司</p> | |

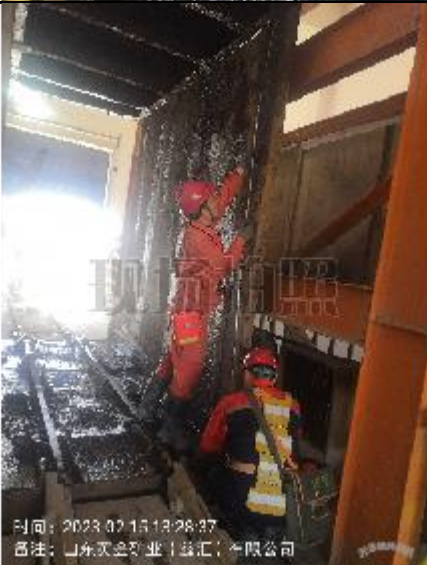
| 序号 | 报告名称 | 报告编号 | 检测检验时间 | 报告结论 | 现场勘验影像资料 | 备注 |
|---|---|---|---|---|---|---|
| 39 | 山东黄金矿业(鑫汇)有限公司(金属非金属矿山在用罐笼7F05) | DAJC-7F05034-2023 | 2023-02-15 | 合格。 | <p>时间: 2023-02-15 13:28:37<br/>备注: 山东黄金矿业(鑫汇)有限公司</p> | |

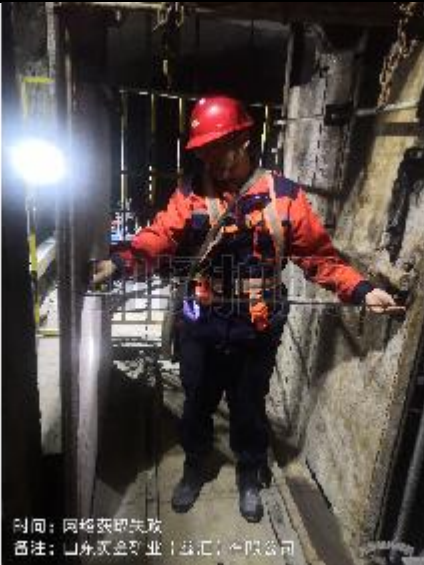
| 40 | 山东黄金矿业<br>(鑫汇) 有限公<br>司(金属非金属<br>矿山在用罐笼<br>7F05) | DAJC-7F05035-2023 | 2023-02-15 | 合格。 | <p>时间：同检获即失效<br/>备注：山东黄金矿业(鑫汇)有限公司</p> | | |

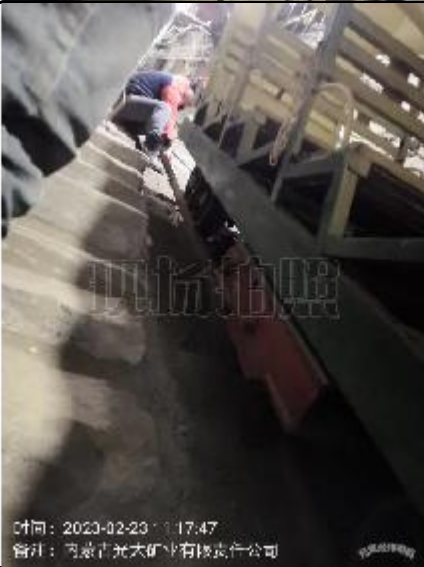
| 41 | 内蒙古光大矿业<br>有限责任公司<br>(矿山在用斜井<br>人车7F06) | DAJC-7F06003-2023 | 2023-02-23 | 综合判定<br>该斜井人<br>车合格。 | <p>时间：2023-02-23 11:17:47<br/>备注：内蒙古光大矿业有限责任公司</p> | | |

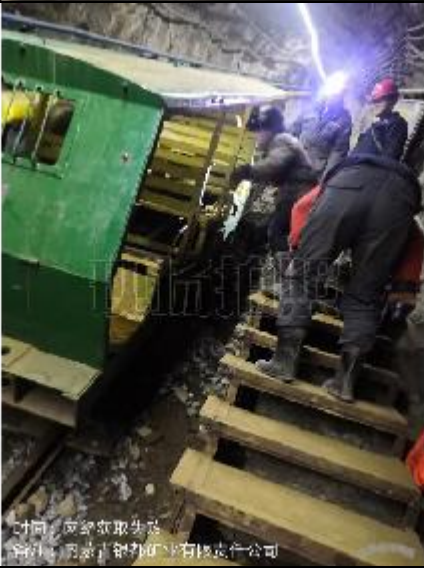
| 42 | 内蒙古银都矿业<br>有限责任公司<br>(矿山在用斜井<br>人车7F06) | DAJC-7F06004-2023 | 2023-02-24 | 综合判定<br>该斜井人<br>车合格。 | <p>时间：同检获即失效<br/>备注：内蒙古银都矿业有限责任公司</p> | | |

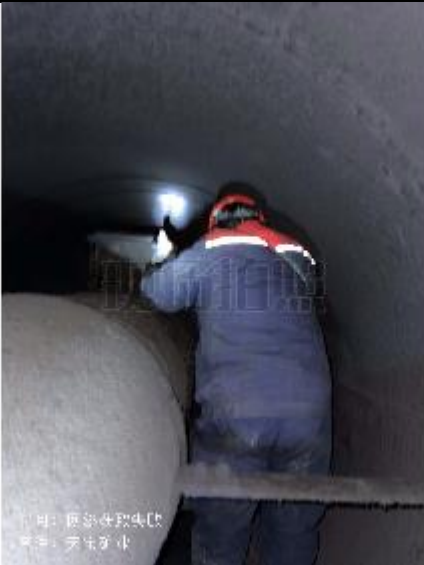
| 43 | 陈巴尔虎天宝矿业有限责任公司<br>(金属非金属矿山机械部件无损探伤7F10) | DAJC-7F10046-2023 | 2023-02-16 | 所检试件未发现可记录缺陷。 | | | |

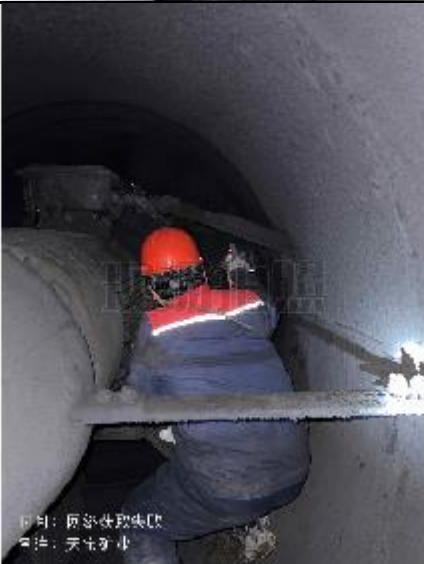
| 44 | 陈巴尔虎天宝矿业有限责任公司<br>(金属非金属矿山机械部件无损探伤7F10) | DAJC-7F10047-2023 | 2023-02-16 | 所检试件未发现可记录缺陷。 | | | |

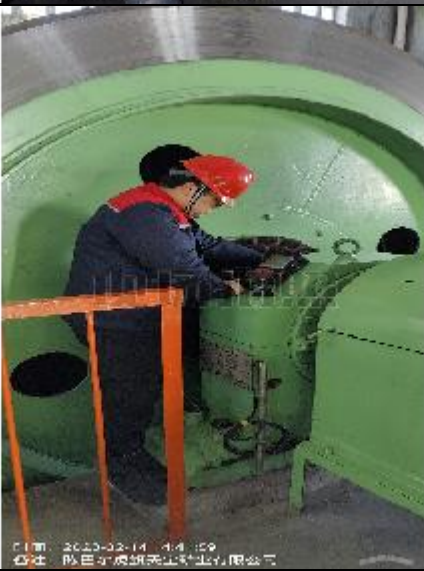
| 45 | 陈巴尔虎天宝矿业有限责任公司<br>(金属非金属矿山机械部件无损探伤7F10) | DAJC-7F10048-2023 | 2023-02-14 | 所检工件暴露部位经超声波探伤未发现超过Φ2mm当量平底孔缺陷 | | | |

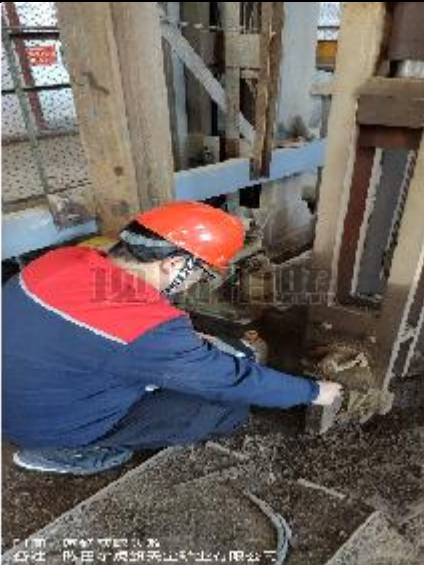
| 46 | 陈巴尔虎天宝矿业有限责任公司<br>(金属非金属矿山机械部件无损探伤7F10) | DAJC-7F10049-2023 | 2023-02-14 | 所检工件<br>经超声波<br>探伤未发<br>现超过Φ<br>2mm当量<br>平底孔缺<br>陷。 | | | |

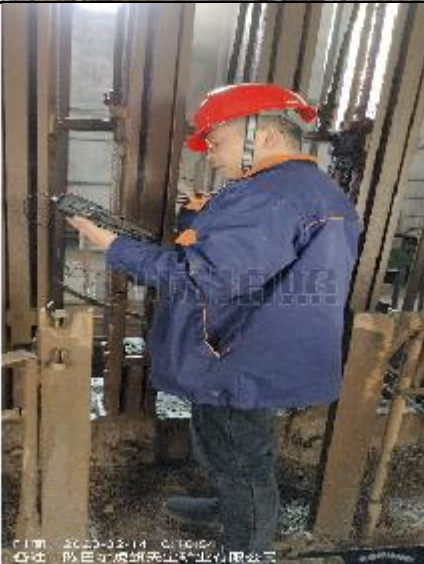
| 47 | 陈巴尔虎天宝矿业有限责任公司<br>(金属非金属矿山机械部件无损探伤7F10) | DAJC-7F10050-2023 | 2023-02-14 | 所检工件<br>经超声波<br>探伤未发<br>现超过Φ<br>2mm当量<br>平底孔缺<br>陷。 | | | |

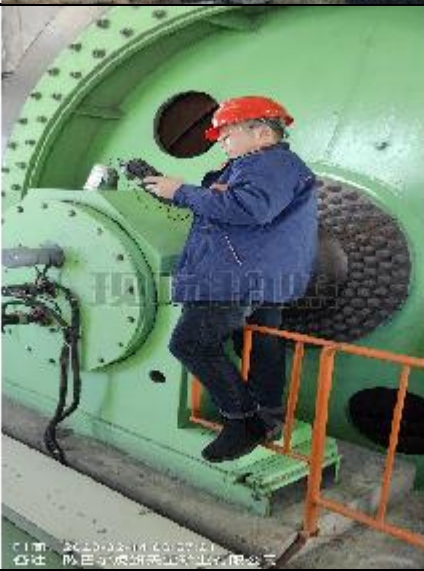
| 48 | 陈巴尔虎天宝矿业有限责任公司<br>(金属非金属矿山机械部件无损探伤7F10) | DAJC-7F10051-2023 | 2023-02-14 | 所检工件<br>暴露部位<br>经超声波<br>探伤未发<br>现超过Φ<br>2mm当量<br>平底孔缺<br>陷 | | | |

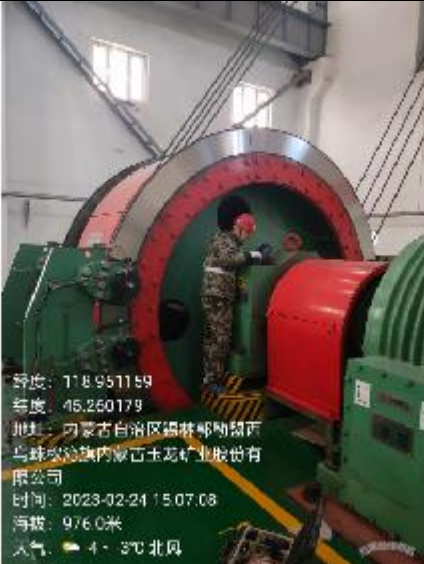
| 序号 | 报告名称 | 报告编号 | 检测检验时间 | 报告结论 | 现场勘验影像资料 | 备注 |
|---|---|---|---|---|---|---|
| 49 | 内蒙古玉龙矿业股份有限公司<br>(金属非金属矿山机械部件无损探伤7F10) | DAJC-7F10059-2023 | 2023-02-24 | 所检工件暴露部位经超声波探伤未发现超过Φ2mm当量平底孔缺陷。 | <p>经纬: 118.951159<br/>纬度: 45.250179<br/>地址: 内蒙古自治区锡林郭勒盟西乌珠穆沁旗内蒙古玉龙矿业股份有限公司<br/>时间: 2023-02-24 15:07:08<br/>海拔: 976.0米<br/>天气: 4 - 3℃ 北风</p> | |

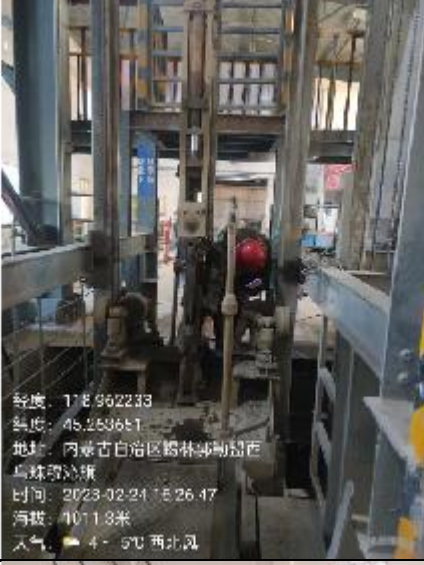
| 序号 | 报告名称 | 报告编号 | 检测检验时间 | 报告结论 | 现场勘验影像资料 | 备注 |
|---|---|---|---|---|---|---|
| 50 | 内蒙古玉龙矿业股份有限公司<br>(金属非金属矿山机械部件无损探伤7F10) | DAJC-7F10060-2023 | 2023-02-24 | 所检工件经超声波探伤未发现超过Φ2mm当量平底孔缺陷。 | <p>经纬: 118.952233<br/>纬度: 45.250661<br/>地址: 内蒙古自治区锡林郭勒盟西乌珠穆沁旗<br/>时间: 2023-02-24 15:26:47<br/>海拔: 4011.3米<br/>天气: 4 - 5℃ 西北风</p> | |

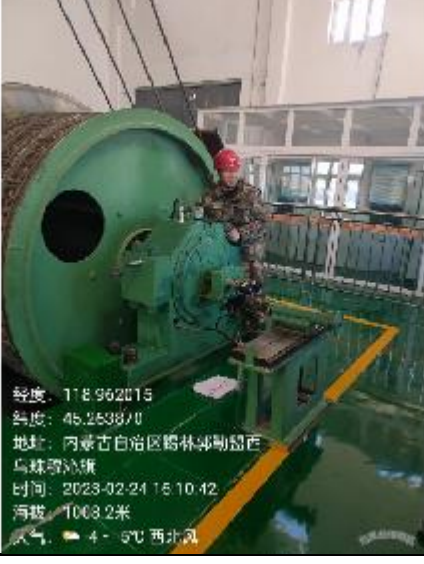
| 序号 | 报告名称 | 报告编号 | 检测检验时间 | 报告结论 | 现场勘验影像资料 | 备注 |
|---|---|---|---|---|---|---|
| 51 | 内蒙古玉龙矿业股份有限公司<br>(金属非金属矿山机械部件无损探伤7F10) | DAJC-7F10061-2023 | 2023-02-24 | 所检工件暴露部位经超声波探伤未发现超过Φ2mm当量平底孔缺陷。 | <p>经纬: 118.952015<br/>纬度: 45.253870<br/>地址: 内蒙古自治区锡林郭勒盟西乌珠穆沁旗<br/>时间: 2023-02-24 15:10:42<br/>海拔: 1008.2米<br/>天气: 4 - 5℃ 西北风</p> | |

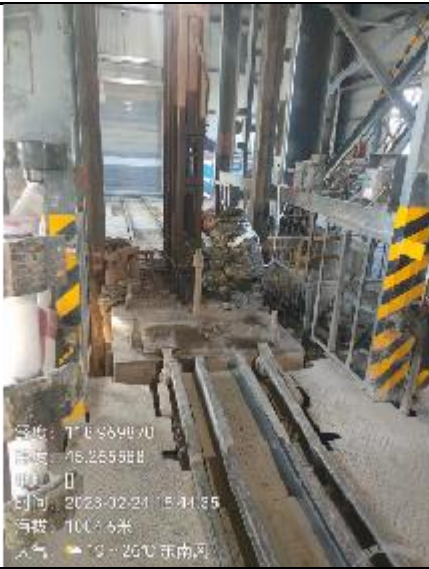
| 52 | 内蒙古玉龙矿业股份有限公司<br>(金属非金属矿山机械部件无损探伤7F10) | DAJC-7F10062-2023 | 2023-02-24 | 所检工件经超声波探伤未发现超过Φ2mm当量平底孔缺陷。 | <p>经纬: 118.969910<br/>经度: 45.255555<br/>地址: 内蒙古自治区锡林郭勒盟<br/>乌珠穆沁旗<br/>时间: 2023-02-24 15:41:35<br/>海拔: 1000.6米<br/>天气: 10 ~ 20℃ 东南风</p> | |

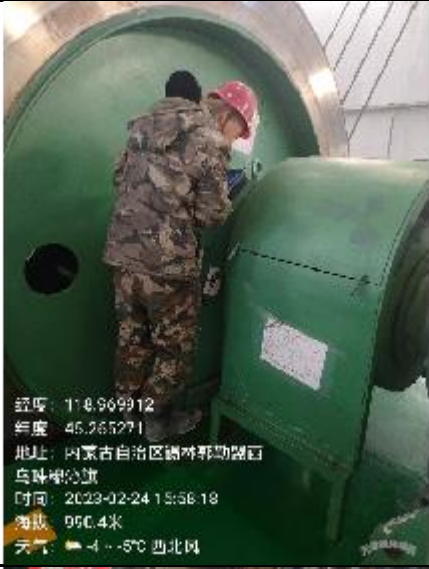
| 53 | 内蒙古玉龙矿业股份有限公司<br>(金属非金属矿山机械部件无损探伤7F10) | DAJC-7F10063-2023 | 2023-02-24 | 所检工件暴露部位经超声波探伤未发现超过Φ2mm当量平底孔缺陷。 | <p>经纬: 118.969912<br/>经度: 45.265271<br/>地址: 内蒙古自治区锡林郭勒盟<br/>乌珠穆沁旗<br/>时间: 2023-02-24 15:56:18<br/>海拔: 950.4米<br/>天气: -4 ~ -5℃ 西北风</p> | |

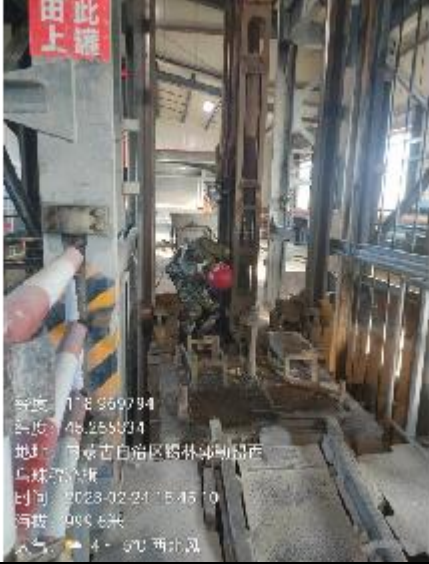
| 54 | 内蒙古玉龙矿业股份有限公司<br>(金属非金属矿山机械部件无损探伤7F10) | DAJC-7F10064-2023 | 2023-02-24 | 所检工件经超声波探伤未发现超过Φ2mm当量平底孔缺陷。 | <p>经纬: 118.969994<br/>经度: 45.255594<br/>地址: 内蒙古自治区锡林郭勒盟<br/>乌珠穆沁旗<br/>时间: 2023-02-24 15:45:10<br/>海拔: 998.4米<br/>天气: -4 ~ 5℃ 西北风</p> | |

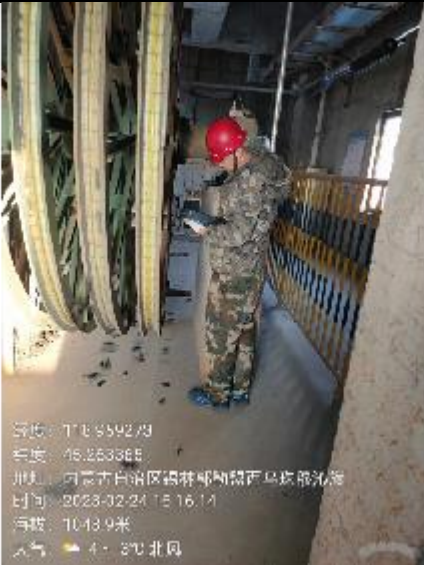
| 55 | 内蒙古玉龙矿业股份有限公司<br>(金属非金属矿山机械部件无损探伤7F10) | DAJC-7F10065-2023 | 2023-02-24 | 所检工件暴露部位经超声波探伤未发现超过Φ2mm当量平底孔缺陷。 | <p>经纬: 118.859273<br/>高程: 45.253365<br/>地址: 内蒙古自治区锡林郭勒盟西乌珠穆沁旗<br/>时间: 2023-02-24 15:16:14<br/>海拔: 1013.9米<br/>天气: 4~8℃ 北风</p> | | |

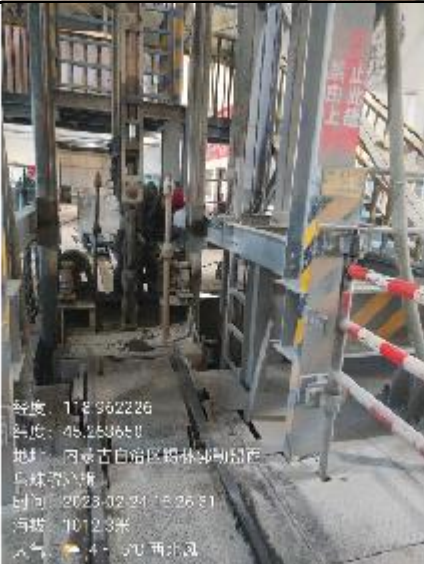
| 56 | 内蒙古玉龙矿业股份有限公司<br>(金属非金属矿山机械部件无损探伤7F10) | DAJC-7F10066-2023 | 2023-02-24 | 所检工件经超声波探伤未发现超过Φ2mm当量平底孔缺陷。 | <p>经纬: 118.852226<br/>高程: 45.253651<br/>地址: 内蒙古自治区锡林郭勒盟西<br/>乌珠穆沁旗<br/>时间: 2023-02-24 15:26:51<br/>海拔: 1012.3米<br/>天气: 4~9℃ 西北风</p> | | |

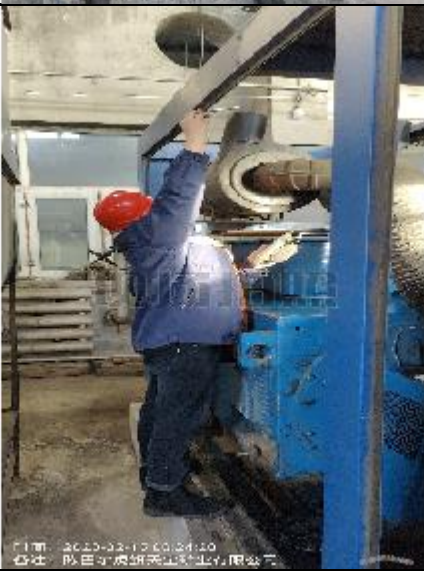
| 57 | 陈巴尔虎天宝矿业有限责任公司<br>(金属非金属矿山固定式空气压缩机7F11) | DAJC-7F11040-2023 | 2023-02-15 | 综合判定该空气压缩机合格。 | <p>时间: 2023-02-15 09:24:20<br/>单位: 陈巴尔虎天宝矿业有限责任公司</p> | | |

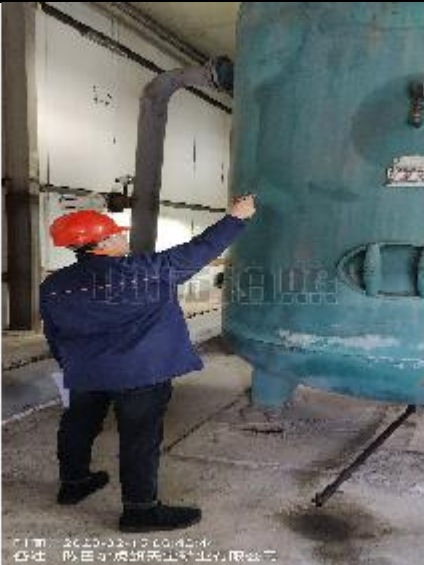
| 58 | 陈巴尔虎天宝矿业有限责任公司<br>(金属非金属矿山固定式空气压缩机7F11) | DAJC-7F11041-2023 | 2023-02-15 | 综合判定<br>该空气压缩机合格。 | | | |

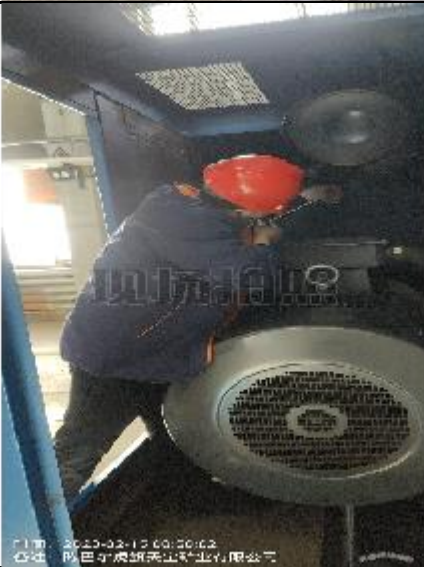
| 59 | 陈巴尔虎天宝矿业有限责任公司<br>(金属非金属矿山固定式空气压缩机7F11) | DAJC-7F11042-2023 | 2023-02-15 | 综合判定<br>该空气压缩机合格。 | | | |

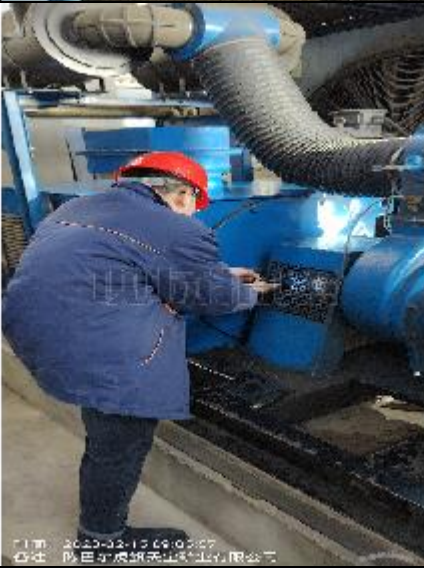
| 60 | 陈巴尔虎天宝矿业有限责任公司<br>(金属非金属矿山固定式空气压缩机7F11) | DAJC-7F11043-2023 | 2023-02-15 | 综合判定<br>该空气压缩机合格。 | | | |

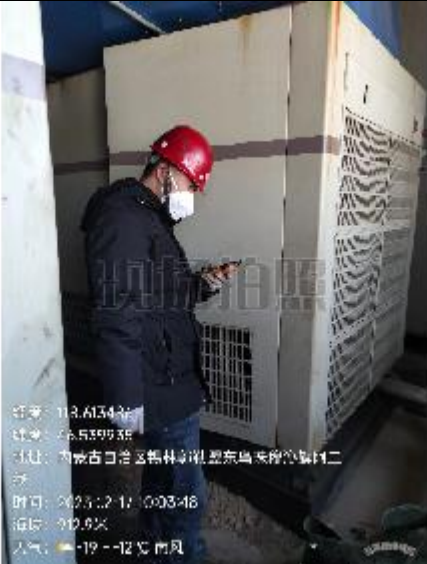
| 序号 | 报告名称 | 报告编号 | 检测检验时间 | 报告结论 | 现场勘验影像资料 | 备注 |
|---|---|---|---|---|---|---|
| 61 | 内蒙古兴业集团<br>锡林矿业有限公司(金属非金属<br>矿山固定式空气<br>压缩机7F11) | DAJC-7F11044-2023 | 2023-02-17 | 综合判定<br>合格 | <p>经纬: 113.613436<br/>海拔: 46.539935<br/>地址: 内蒙古自治州锡林郭勒盟东乌珠鲁旗112<br/>路<br/>时间: 2023-02-17 09:03:46<br/>海拔: 912.6米<br/>天气: ☁️-19--12℃ 微风</p> | |

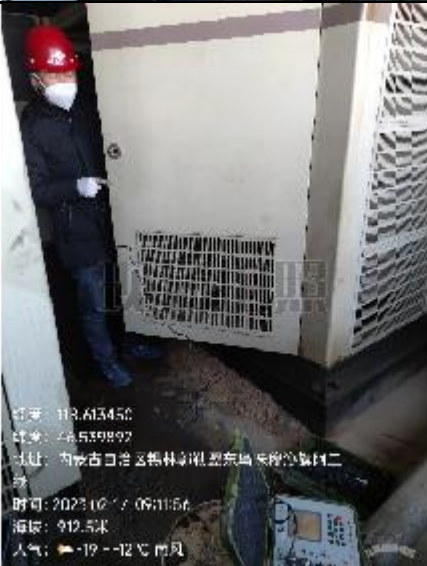
| 序号 | 报告名称 | 报告编号 | 检测检验时间 | 报告结论 | 现场勘验影像资料 | 备注 |
|---|---|---|---|---|---|---|
| 62 | 内蒙古兴业集团<br>锡林矿业有限公司(金属非金属<br>矿山固定式空气<br>压缩机7F11) | DAJC-7F11045-2023 | 2023-02-17 | 综合判定<br>合格 | <p>经纬: 113.613450<br/>海拔: 46.539892<br/>地址: 内蒙古自治州锡林郭勒盟东乌珠鲁旗112<br/>路<br/>时间: 2023-02-17 09:11:56<br/>海拔: 912.5米<br/>天气: ☁️-19--12℃ 微风</p> | |

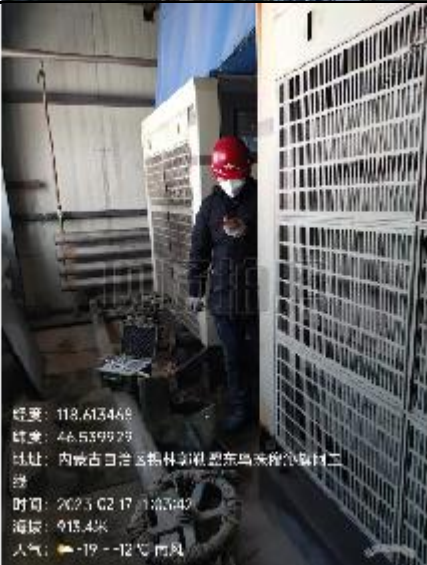
| 序号 | 报告名称 | 报告编号 | 检测检验时间 | 报告结论 | 现场勘验影像资料 | 备注 |
|---|---|---|---|---|---|---|
| 63 | 内蒙古兴业集团<br>锡林矿业有限公司(金属非金属<br>矿山固定式空气<br>压缩机7F11) | DAJC-7F11046-2023 | 2023-02-17 | 综合判定<br>合格 | <p>经纬: 113.613446<br/>海拔: 46.539929<br/>地址: 内蒙古自治州锡林郭勒盟东乌珠鲁旗112<br/>路<br/>时间: 2023-02-17 10:03:42<br/>海拔: 913.4米<br/>天气: ☁️-19--12℃ 微风</p> | |

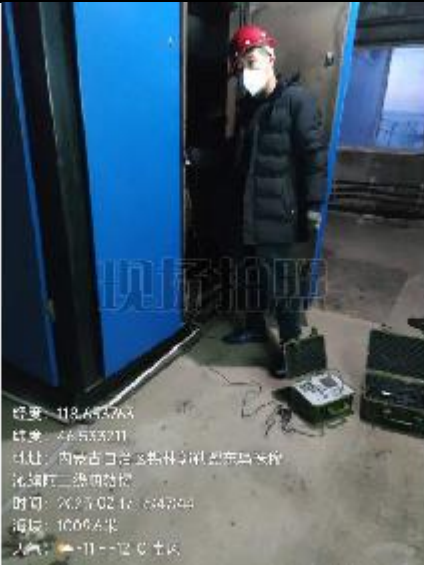
| 64 | 内蒙古兴业集团<br>锡林矿业有限公司(金属非金属<br>矿山固定式空气<br>压缩机7F11) | DAJC-7F11048-2023 | 2023-02-17 | 综合判定<br>合格 | <p>经纬: 113.653284<br/>海拔: 4655.211<br/>地址: 内蒙古锡林郭勒盟锡林浩特市<br/>锡林浩特市<br/>时间: 2023-02-17 09:09<br/>海拔: 1000.4米<br/>天气: 晴 -11 ~ -12℃ 北风</p> | |

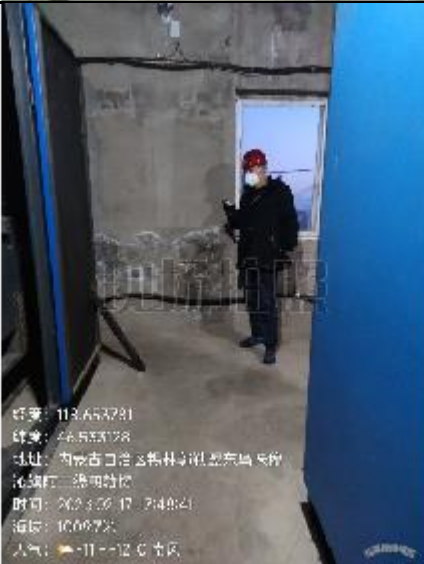
| 65 | 内蒙古兴业集团<br>锡林矿业有限公司(金属非金属<br>矿山固定式空气<br>压缩机7F11) | DAJC-7F11049-2023 | 2023-02-17 | 综合判定<br>合格 | <p>经纬: 113.653281<br/>海拔: 4655.128<br/>地址: 内蒙古锡林郭勒盟锡林浩特市<br/>锡林浩特市<br/>时间: 2023-02-17 09:09<br/>海拔: 1000.7米<br/>天气: 晴 -11 ~ -12℃ 北风</p> | |

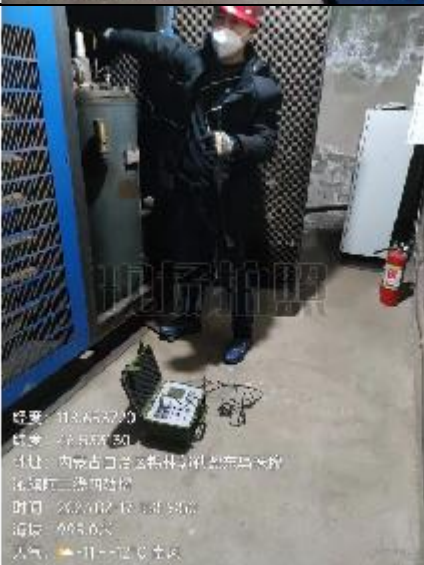
| 66 | 内蒙古兴业集团<br>锡林矿业有限公司(金属非金属<br>矿山固定式空气<br>压缩机7F11) | DAJC-7F11050-2023 | 2023-02-17 | 综合判定<br>合格 | <p>经纬: 113.653290<br/>海拔: 4655.501<br/>地址: 内蒙古锡林郭勒盟锡林浩特市<br/>锡林浩特市<br/>时间: 2023-02-17 09:09<br/>海拔: 1000.6米<br/>天气: 晴 -11 ~ -12℃ 北风</p> | |

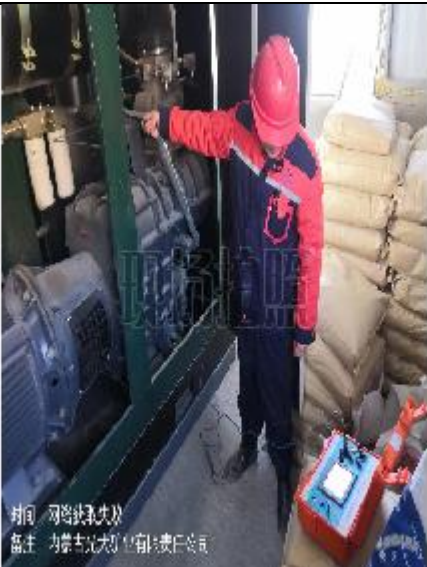
| 67 | 内蒙古光大矿业<br>有限责任公司<br>(金属非金属矿<br>山固定式空气压<br>缩机7F11) | DAJC-7F11051-2023 | 2023-02-23 | 综合判定<br>该空气压<br>缩机合<br>格。 | <p>时间：网络视频截图<br/>备注：内蒙古光大矿业有限责任公司</p> | |

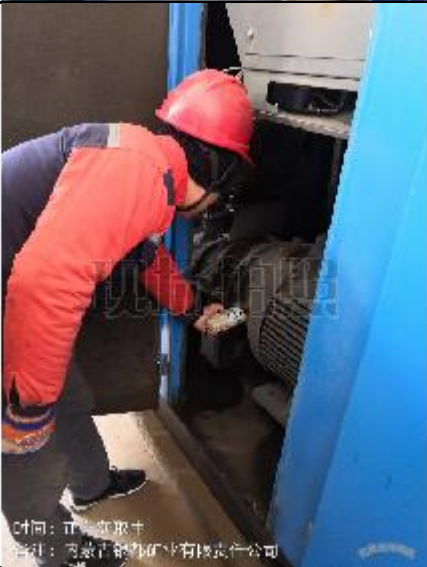
| 68 | 内蒙古银都矿业<br>有限责任公司<br>(金属非金属矿<br>山固定式空气压<br>缩机7F11) | DAJC-7F11061-2023 | 2023-02-24 | 综合判定<br>该空气压<br>缩机合格 | <p>时间：网络视频截图<br/>备注：内蒙古银都矿业有限责任公司</p> | |

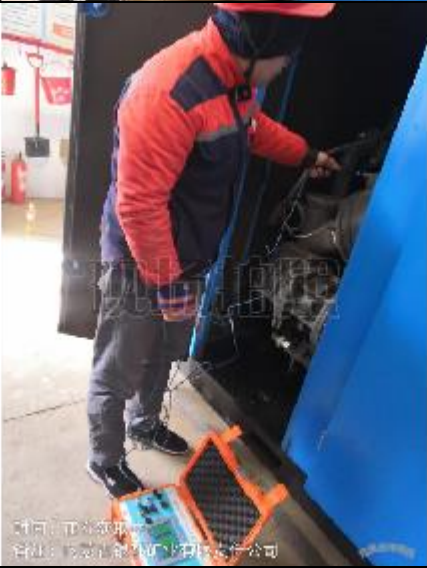
| 69 | 内蒙古银都矿业<br>有限责任公司<br>(金属非金属矿<br>山固定式空气压<br>缩机7F11) | DAJC-7F11062-2023 | 2023-02-24 | 综合判定<br>该空气压<br>缩机合格 | <p>时间：网络视频截图<br/>备注：内蒙古银都矿业有限责任公司</p> | |

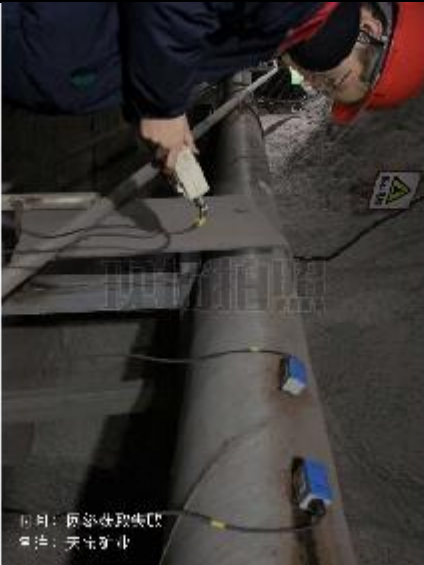
| 70 | 陈巴尔虎天宝矿业有限责任公司<br>(金属非金属地下矿山主排水系统7F12) | DAJC-7F12010-2023 | 2023-02-12 | 综合判定<br>该主排水系统合格。 | | | |

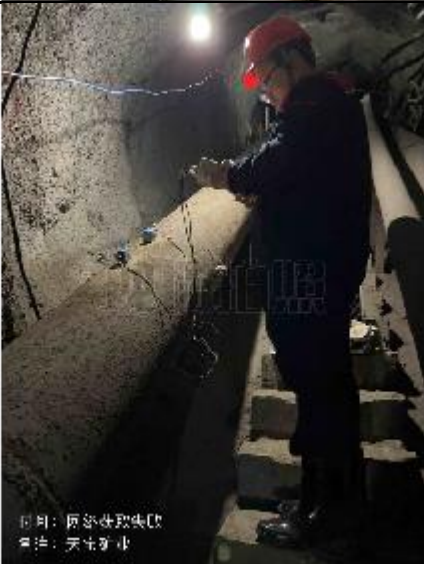
| 71 | 陈巴尔虎天宝矿业有限责任公司<br>(金属非金属地下矿山主排水系统7F12) | DAJC-7F12011-2023 | 2023-02-12 | 综合判定<br>该主排水系统合格。 | | | |

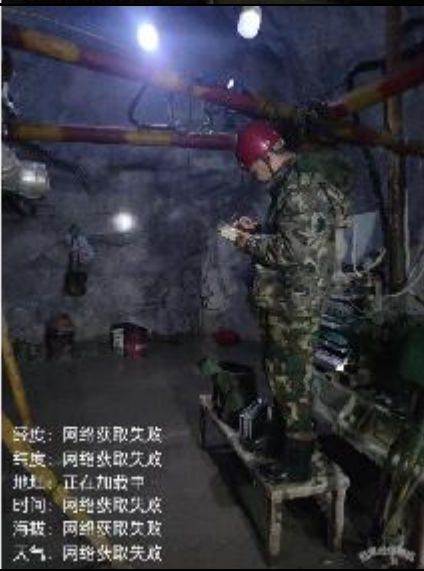
| 72 | 内蒙古兴业集团<br>锡林矿业有限公司(金属非金属地下矿山主排水系统7F12) | DAJC-7F12013-2023 | 2023-02-18 | 综合判定<br>合格 | | | |

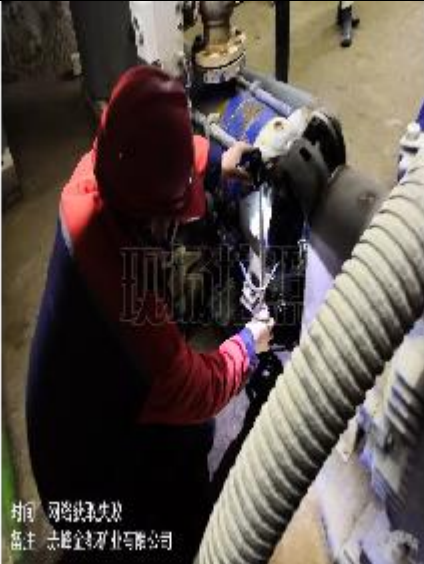
| 序号 | 报告名称 | 报告编号 | 检测检验时间 | 报告结论 | 现场勘验影像资料 | | 备注 |
|---|---|---|---|---|---|--|---|
| 73 | 赤峰金都矿业<br>(金属非金属地下矿山主排水系统7F12) | DAJC-7F12018-2023 | 2023-02-22 | 综合判定<br>该主排水系统合格。 | | | |

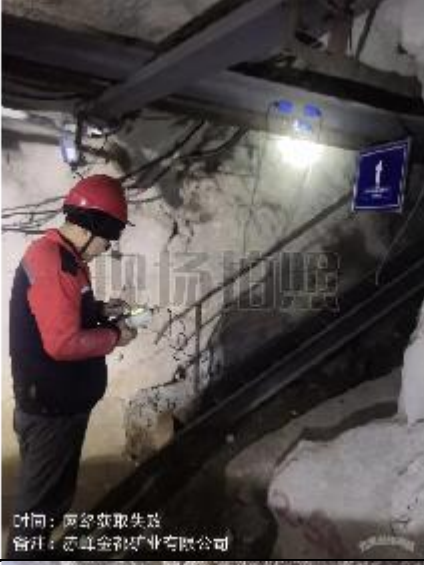
| 序号 | 报告名称 | 报告编号 | 检测检验时间 | 报告结论 | 现场勘验影像资料 | | 备注 |
|---|---|---|---|---|---|--|---|
| 74 | 赤峰金都矿业<br>(金属非金属地下矿山主排水系统7F12) | DAJC-7F12019-2023 | 2023-02-21 | 综合判定<br>该主排水系统合格。 | | | |

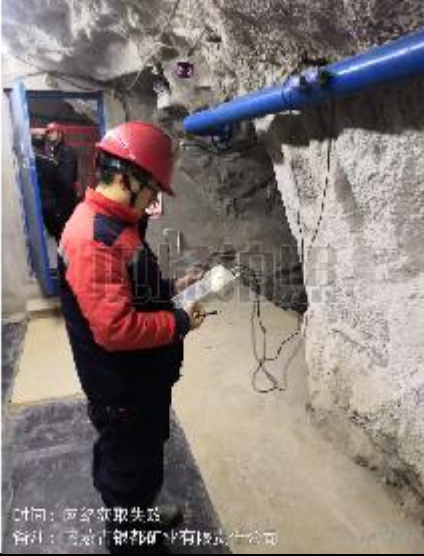
| 序号 | 报告名称 | 报告编号 | 检测检验时间 | 报告结论 | 现场勘验影像资料 | | 备注 |
|---|---|---|---|---|---|--|---|
| 75 | 内蒙古银都矿业<br>(金属非金属地下矿山主排水系统7F12) | DAJC-7F12021-2023 | 2023-02-24 | 综合判定<br>该主排水系统合格。 | | | |

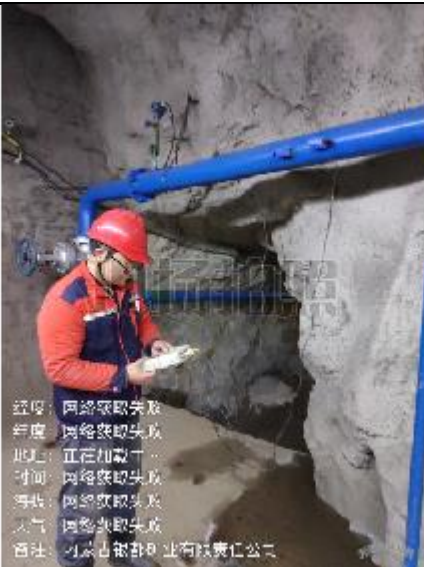
| 76 | 内蒙古银都矿业<br>(金属非金属地下矿山主排水系统7F12) | DAJC-7F12022-2023 | 2023-02-25 | 综合判定<br>该主排水系统合格。 | <p>经纬: 网络数据失效<br/>经度: 网络数据失效<br/>地址: 正在加载中...<br/>时间: 网络数据失效<br/>海拔: 网络数据失效<br/>天气: 网络数据失效<br/>备注: 内蒙古银都矿业有限责任公司</p> | | |

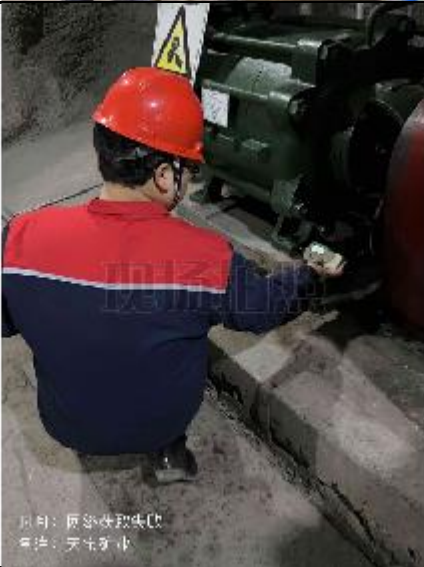
| 77 | 陈巴尔虎天宝矿业<br>有限责任公司<br>(金属非金属地下矿山主排水泵7F13) | DAJC-7F13049-2023 | 2023-02-12 | 综合判定<br>合格。 | <p>经纬: 网络数据失效<br/>经度: 网络数据失效<br/>地址: 正在加载中...<br/>时间: 网络数据失效<br/>海拔: 网络数据失效<br/>天气: 网络数据失效<br/>备注: 内蒙古银都矿业有限责任公司</p> | / | |

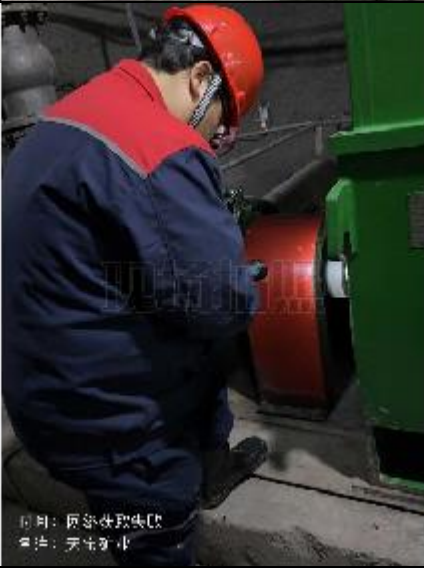
| 78 | 陈巴尔虎天宝矿业<br>有限责任公司<br>(金属非金属地下矿山主排水泵7F13) | DAJC-7F13053-2023 | 2023-02-12 | 综合判定<br>合格。 | <p>经纬: 网络数据失效<br/>经度: 网络数据失效<br/>地址: 正在加载中...<br/>时间: 网络数据失效<br/>海拔: 网络数据失效<br/>天气: 网络数据失效<br/>备注: 内蒙古银都矿业有限责任公司</p> | / | |
