| 序号 | 报告名称 | 报告编号 | 检测检验时间 | 报告结论 | 现场勘验影像资料 | 备注 |

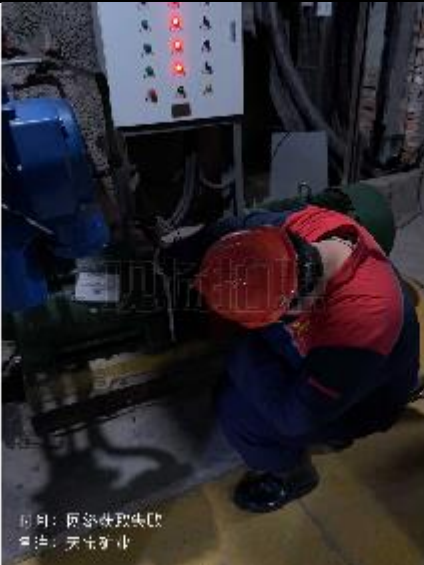
| 79 | 陈巴尔虎天宝矿业有限责任公司(金属非金属地下矿山主排水泵7F13) | DAJC-7F13057-2023 | 2023-02-12 | 综合判定合格。 | <p>时间: 网络获取失败<br/>地点: 天宝矿业</p> | / |

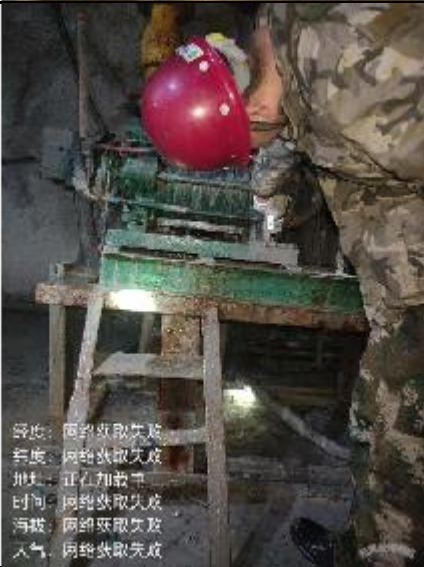
| 80 | 内蒙古兴业集团锡林矿业有限公司(金属非金属地下矿山主排水泵7F13) | DAJC-7F13061-2023 | 2023-02-18 | 综合判定合格 | <p>时间: 网络获取失败<br/>地点: 网络获取失败<br/>时间: 正在加载中<br/>时间: 网络获取失败<br/>海拔: 网络获取失败<br/>天气: 网络获取失败</p> | |

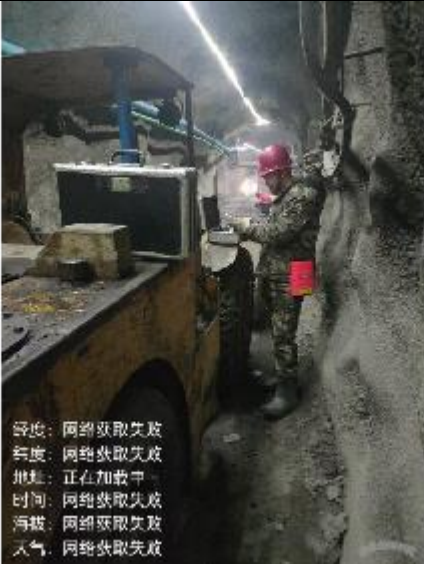
| 序号 | 报告名称 | 报告编号 | 检测检验时间 | 报告结论 | 现场勘验影像资料 | | 备注 |
|---|---|---|---|---|---|---|---|
| 121 | 内蒙古钜航矿山工程有限公司<br>(金属非金属矿山地下铲运机7F31) | DAJC-7F31019-2023 | 2023-02-26 | 所检项目合格 | | <p>经纬: 网络获取失败<br/>高度: 网络获取失败<br/>地址: 正在加载中<br/>时间: 网络获取失败<br/>海拔: 网络获取失败<br/>天气: 网络获取失败</p> | |

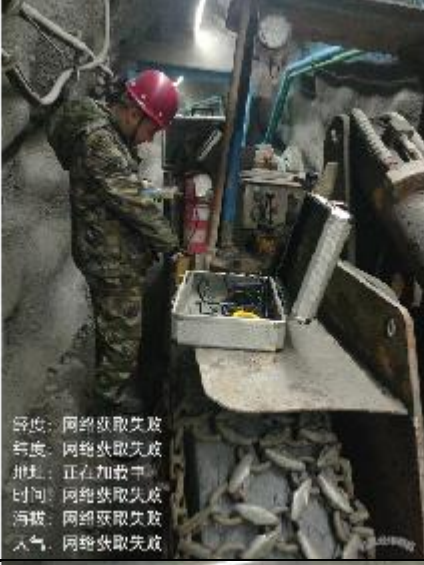
| 序号 | 报告名称 | 报告编号 | 检测检验时间 | 报告结论 | 现场勘验影像资料 | | 备注 |
|---|---|---|---|---|---|---|---|
| 122 | 内蒙古钜航矿山工程有限公司<br>(金属非金属矿山地下铲运机7F31) | DAJC-7F31020-2023 | 2023-02-26 | 所检项目合格 | | <p>经纬: 网络获取失败<br/>高度: 网络获取失败<br/>地址: 正在加载中<br/>时间: 网络获取失败<br/>海拔: 网络获取失败<br/>天气: 网络获取失败</p> | |

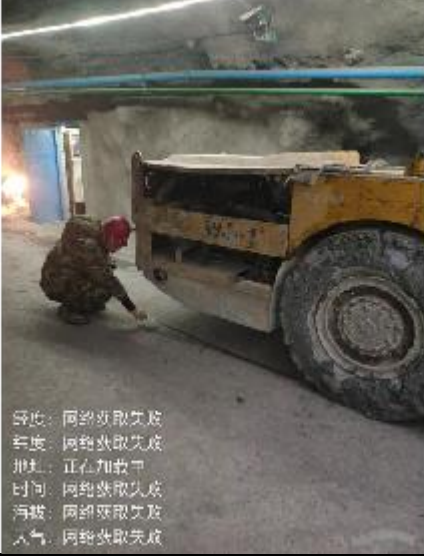
| 序号 | 报告名称 | 报告编号 | 检测检验时间 | 报告结论 | 现场勘验影像资料 | | 备注 |
|---|---|---|---|---|---|---|---|
| 123 | 内蒙古钜航矿山工程有限公司<br>(金属非金属矿山地下铲运机7F31) | DAJC-7F31021-2023 | 2023-02-26 | 所检项目合格 | | <p>经纬: 网络获取失败<br/>高度: 网络获取失败<br/>地址: 正在加载中<br/>时间: 网络获取失败<br/>海拔: 网络获取失败<br/>天气: 网络获取失败</p> | |

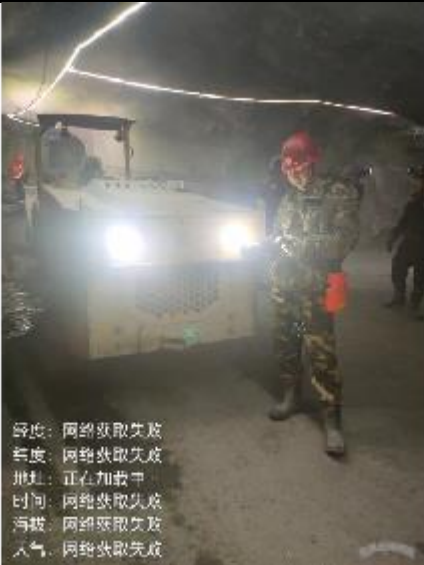
| 124 | 内蒙古钜航矿山<br>工程有限公司<br>(金属非金属矿<br>山地下铲运机<br>7F31) | DAJC-7F31022-2023 | 2023-02-26 | 所检项目<br>合格 | <p>经度: 网络获取失败<br/>纬度: 网络获取失败<br/>地址: 正在加载中<br/>时间: 网络获取失败<br/>海拔: 网络获取失败<br/>天气: 网络获取失败</p> | | |

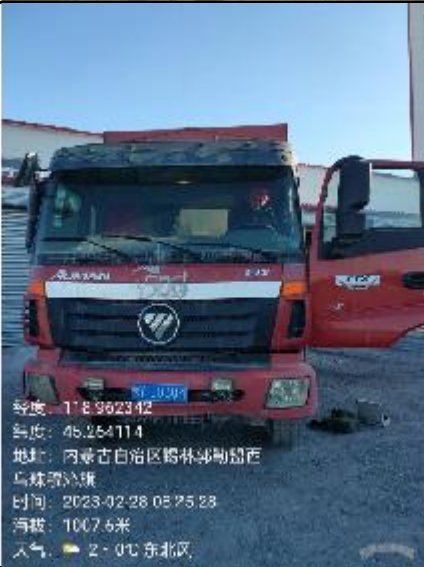
| 125 | 内蒙古金堆矿山<br>工程有限公司<br>(矿用自卸汽车<br>7F32) | DAJC-7F32004-2023 | 2023-02-28 | 综合判定<br>合格 | <p>经度: 118.962342<br/>纬度: 45.254114<br/>地址: 内蒙古自治区锡林郭勒盟西<br/>乌珠穆沁旗<br/>时间: 2023-02-28 08:25:28<br/>海拔: 1007.6米<br/>天气: 🌤️ 2~0℃ 东北风</p> | | |

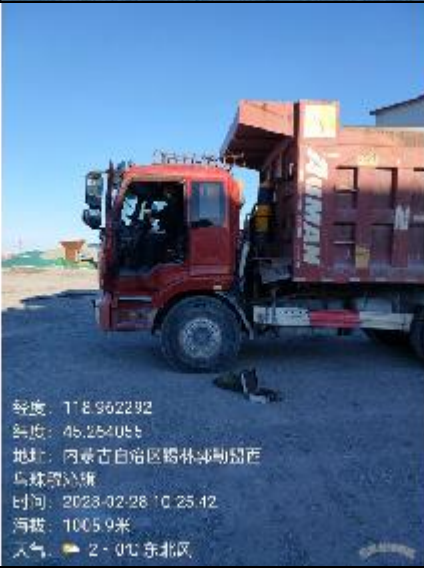
| 126 | 内蒙古金堆矿山<br>工程有限公司<br>(矿用自卸汽车<br>7F32) | DAJC-7F32005-2023 | 2023-02-28 | 综合判定<br>合格 | <p>经度: 118.962392<br/>纬度: 45.254055<br/>地址: 内蒙古自治区锡林郭勒盟西<br/>乌珠穆沁旗<br/>时间: 2023-02-28 10:25:42<br/>海拔: 1005.9米<br/>天气: 🌤️ 2~0℃ 东北风</p> | | |

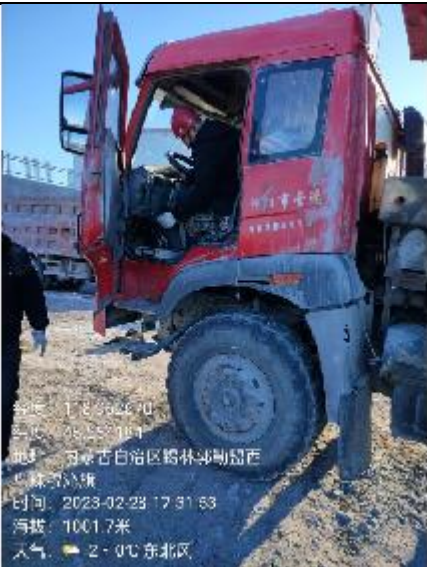
| 127 | 内蒙古金堆矿山<br>工程有限公司<br>(矿用自卸汽车<br>7F32) | DAJC-7F32006-2023 | 2023-02-28 | 综合判定<br>合格 | <p>经纬度: 118.96268<br/>海拔: 1001.7米<br/>地址: 内蒙古自治区锡林郭勒盟西<br/>乌珠穆沁旗<br/>时间: 2023-02-28 17:31:53<br/>海拔: 1001.7米<br/>天气: 2-9℃ 东北风</p> | | |

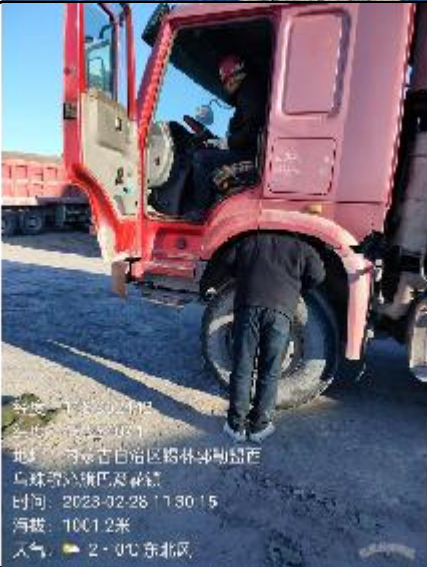
| 128 | 内蒙古金堆矿山<br>工程有限公司<br>(矿用自卸汽车<br>7F32) | DAJC-7F32007-2023 | 2023-02-28 | 综合判定<br>合格 | <p>经纬度: 118.96268<br/>海拔: 1001.2米<br/>地址: 内蒙古自治区锡林郭勒盟西<br/>乌珠穆沁旗<br/>时间: 2023-02-28 17:30:15<br/>海拔: 1001.2米<br/>天气: 2-9℃ 东北风</p> | | |

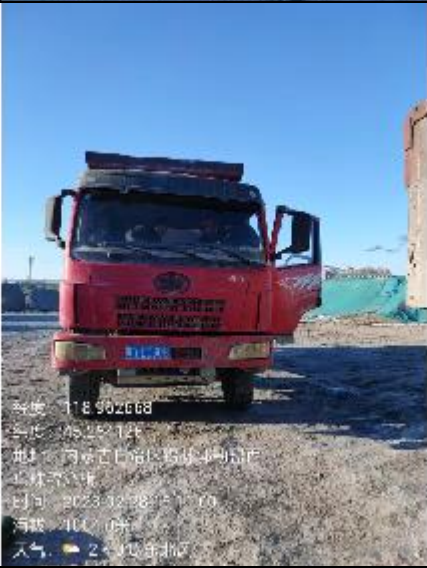
| 129 | 内蒙古金堆矿山<br>工程有限公司<br>(矿用自卸汽车<br>7F32) | DAJC-7F32008-2023 | 2023-02-28 | 综合判定<br>合格 | <p>经纬度: 118.96268<br/>海拔: 1001.2米<br/>地址: 内蒙古自治区锡林郭勒盟西<br/>乌珠穆沁旗<br/>时间: 2023-02-28 17:30:15<br/>海拔: 1001.2米<br/>天气: 2-9℃ 东北风</p> | | |

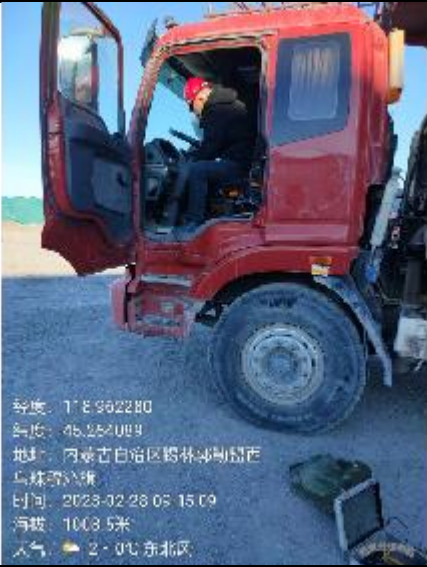
| 130 | 内蒙古金堆矿<br>山工程有限公司<br>(矿用自卸汽车<br>7F32) | DAJC-7F32009-2023 | 2023-02-28 | 综合判定<br>合格 | <p>经度: 118.962280<br/>纬度: 46.284089<br/>地址: 内蒙古自治区锡林郭勒盟西乌珠穆沁旗<br/>乌珠穆沁旗<br/>时间: 2023-02-28 09:15:09<br/>海拔: 1008.5米<br/>天气: 2-0℃ 东北风</p> | |

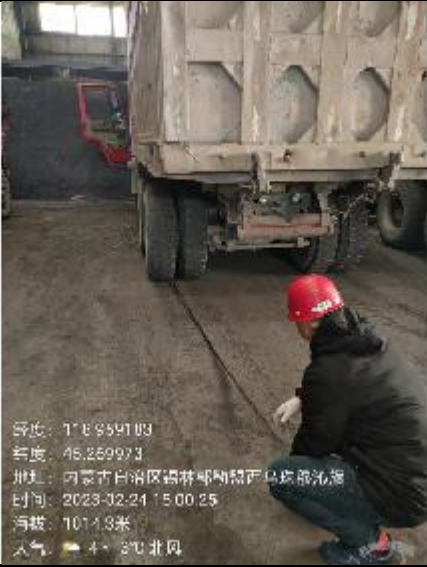
| 131 | 内蒙古玉龙矿业<br>股份有限公司<br>(矿用自卸汽车<br>7F32) | DAJC-7F32010-2023 | 2023-02-24 | 综合判定<br>合格 | <p>经度: 118.959189<br/>纬度: 46.289973<br/>地址: 内蒙古自治区锡林郭勒盟西乌珠穆沁旗<br/>时间: 2023-02-24 15:00:25<br/>海拔: 1014.3米<br/>天气: 4-8℃ 北风</p> | |

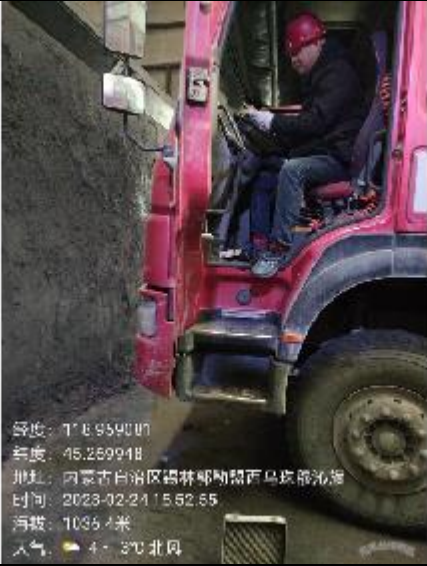
| 132 | 内蒙古玉龙矿业<br>股份有限公司<br>(矿用自卸汽车<br>7F32) | DAJC-7F32011-2023 | 2023-02-24 | 综合判定<br>合格 | <p>经度: 118.959007<br/>纬度: 46.289948<br/>地址: 内蒙古自治区锡林郭勒盟西乌珠穆沁旗<br/>时间: 2023-02-24 15:52:55<br/>海拔: 1035.4米<br/>天气: 4-8℃ 北风</p> | |

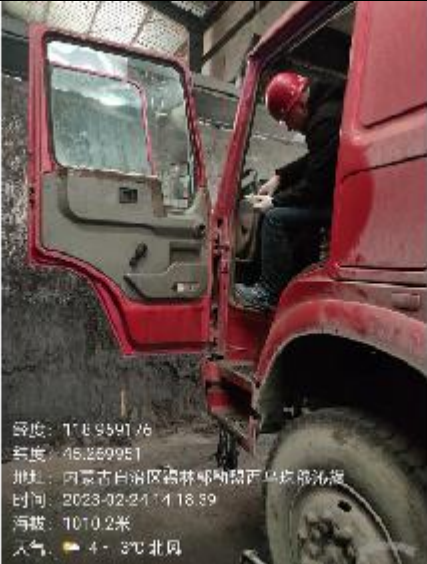
| 序号 | 报告名称 | 报告编号 | 检测检验时间 | 报告结论 | 现场勘验影像资料 | 备注 |
|---|---|---|---|---|---|---|
| 133 | 内蒙古玉龙矿业股份有限公司<br>(矿用自卸汽车 7F32) | DAJC-7F32012-2023 | 2023-02-24 | 综合判定合格 | | |

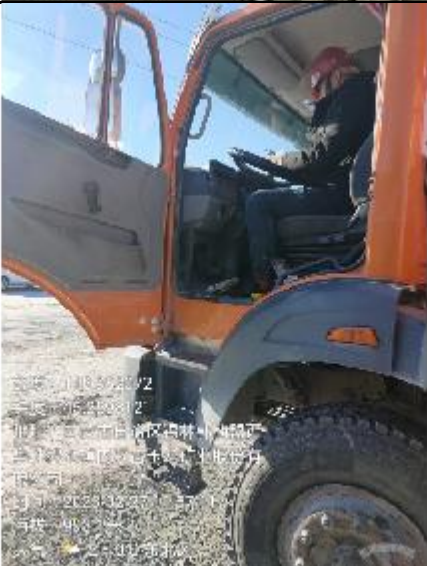
| 序号 | 报告名称 | 报告编号 | 检测检验时间 | 报告结论 | 现场勘验影像资料 | 备注 |
|---|---|---|---|---|---|---|
| 134 | 内蒙古钜航矿山工程有限公司<br>(矿用自卸汽车 7F32) | DAJC-7F32013-2023 | 2023-02-27 | 综合判定合格 | | |

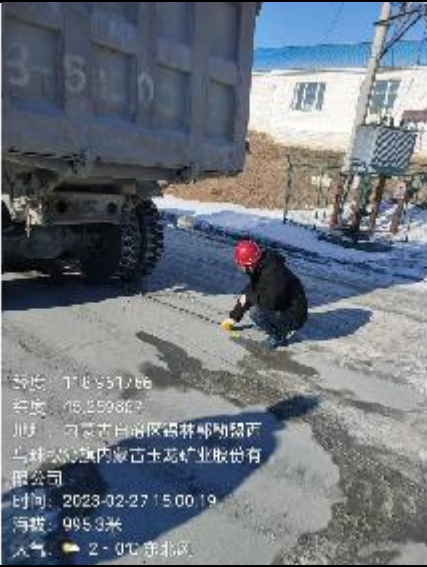
| 136 | 内蒙古钜航矿山<br>工程有限公司<br>(矿用自卸汽车<br>7F32) | DAJC-7F32015-2023 | 2023-02-27 | 综合判<br>定：合格 | <p>经纬：116.951766<br/>高度：78.299867<br/>地址：内蒙古自治区锡林郭勒盟西<br/>乌旗满达湖内蒙古钜航矿业股份有<br/>限公司<br/>时间：2023-02-27 15:00:19<br/>海拔：9953米<br/>天气：2-0℃ 东北风</p> | | |

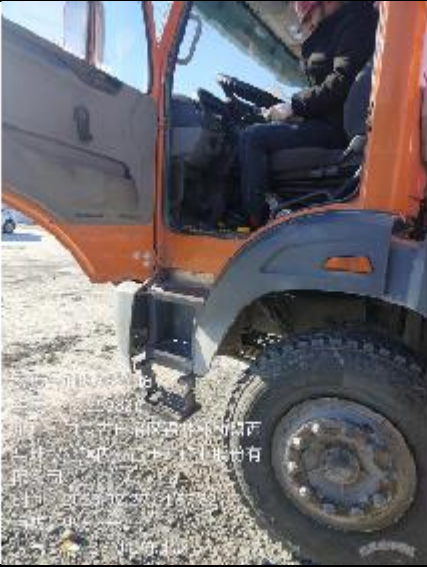
| 137 | 内蒙古钜航矿山<br>工程有限公司<br>(矿用自卸汽车<br>7F32) | DAJC-7F32016-2023 | 2023-02-27 | 综合判<br>定：合格 | <p>经纬：116.951766<br/>高度：78.299867<br/>地址：内蒙古自治区锡林郭勒盟西<br/>乌旗满达湖内蒙古钜航矿业股份有<br/>限公司<br/>时间：2023-02-27 15:00:19<br/>海拔：9953米<br/>天气：2-0℃ 东北风</p> | | |

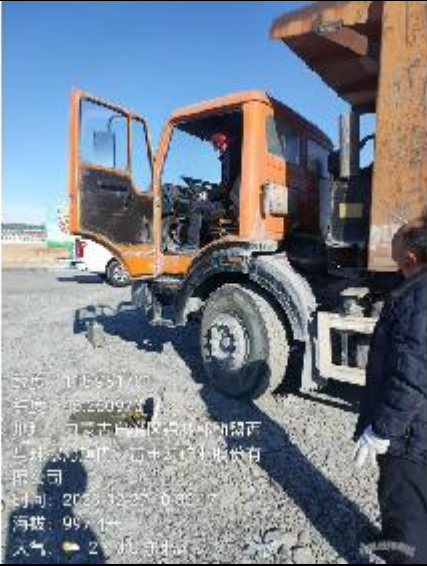
| 138 | 内蒙古钜航矿山<br>工程有限公司<br>(矿用自卸汽车<br>7F32) | DAJC-7F32017-2023 | 2023-02-27 | 综合判<br>定：合格 | <p>经纬：116.951766<br/>高度：78.299867<br/>地址：内蒙古自治区锡林郭勒盟西<br/>乌旗满达湖内蒙古钜航矿业股份有<br/>限公司<br/>时间：2023-02-27 15:00:19<br/>海拔：9953米<br/>天气：2-0℃ 东北风</p> | | |

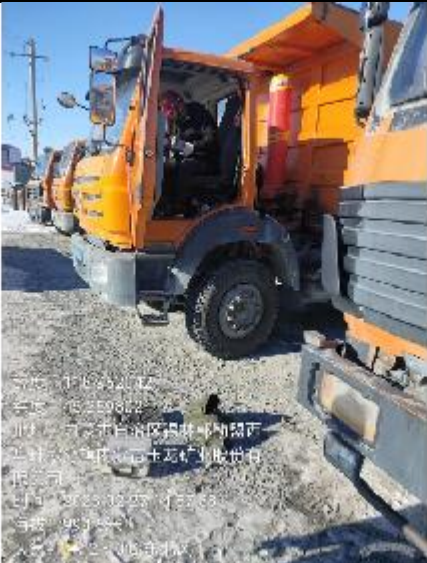
| 139 | 内蒙古钜航矿山<br>工程有限公司<br>(矿用自卸汽车<br>7F32) | DAJC-7F32018-2023 | 2023-02-27 | 综合判<br>定：合格 | | | |

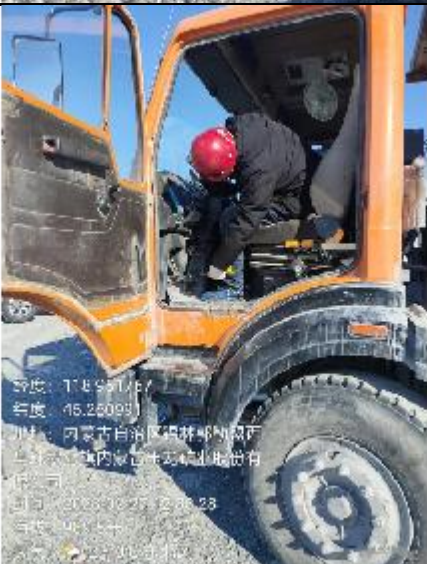
| 140 | 内蒙古钜航矿山<br>工程有限公司<br>(矿用自卸汽车<br>7F32) | DAJC-7F32019-2023 | 2023-02-27 | 综合判<br>定：合格 | | | |

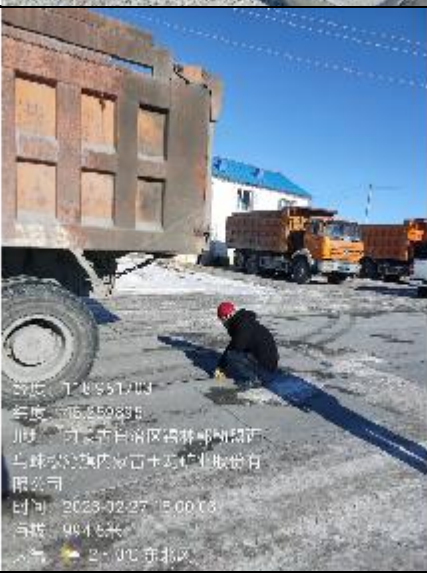
| 141 | 内蒙古钜航矿山<br>工程有限公司<br>(矿用自卸汽车<br>7F32) | DAJC-7F32020-2023 | 2023-02-27 | 综合判<br>定：合格 | | | |

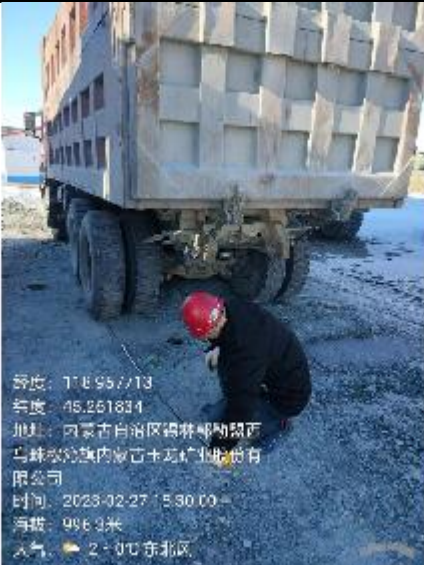
| 142 | 内蒙古钜航矿山<br>工程有限公司<br>(矿用自卸汽车<br>7F32) | DAJC-7F32021-2023 | 2023-02-27 | 综合判<br>定：合格 | <p>经度: 116.957713<br/>纬度: 45.261834<br/>地址: 内蒙古自治区锡林郭勒盟西<br/>乌珠穆沁旗内蒙古钜航矿业有限<br/>公司<br/>时间: 2023-02-27 15:30:00<br/>海拔: 996.3米<br/>天气: 2-10℃ 东北风</p> | | |

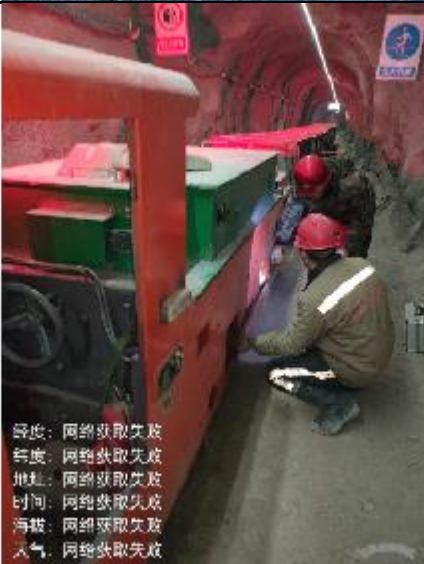
| 143 | 内蒙古钜航矿山<br>工程有限公司<br>(蓄电池式电机<br>车7F34) | DAJC-7F34001-2023 | 2023-02-26 | 所检项目<br>合格 | <p>经度: 网络获取失败<br/>纬度: 网络获取失败<br/>地址: 网络获取失败<br/>时间: 网络获取失败<br/>海拔: 网络获取失败<br/>天气: 网络获取失败</p> | | |

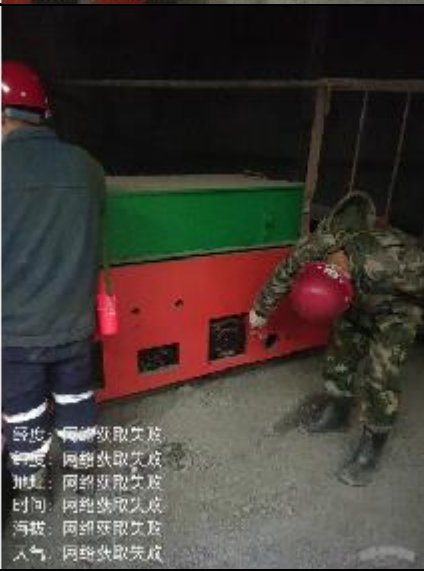
| 144 | 内蒙古金堆矿山<br>工程有限公司<br>(蓄电池式电机<br>车7F34) | DAJC-7F34002-2023 | 2023-02-28 | 所检项目<br>合格 | <p>经度: 网络获取失败<br/>纬度: 网络获取失败<br/>地址: 网络获取失败<br/>时间: 网络获取失败<br/>海拔: 网络获取失败<br/>天气: 网络获取失败</p> | | |

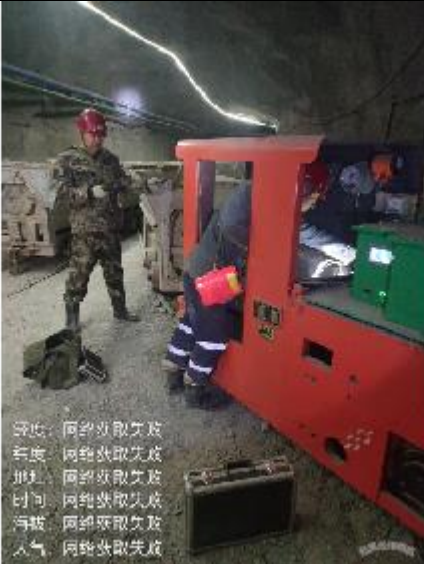
| 序号 | 报告名称 | 报告编号 | 检测检验时间 | 报告结论 | 现场勘验影像资料 | 备注 |
|---|---|---|---|---|---|---|
| 145 | 内蒙古金堆矿<br>山工程有限公司<br>(蓄电池式电机<br>车7F34) | DAJC-7F34003-2023 | 2023-02-28 | 所检项目<br>合格 | | |

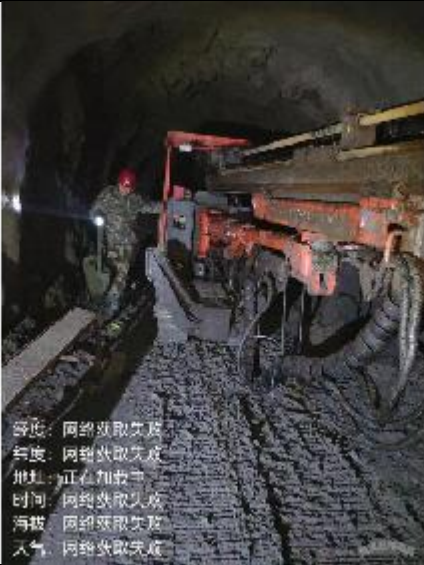
| 序号 | 报告名称 | 报告编号 | 检测检验时间 | 报告结论 | 现场勘验影像资料 | 备注 |
|---|---|---|---|---|---|---|
| 147 | 内蒙古钜航矿<br>山工程有限公司<br>(矿用炮孔钻机<br>7F49) | DAJC-7F49002-2023 | 2023-02-26 | 合格 | | |

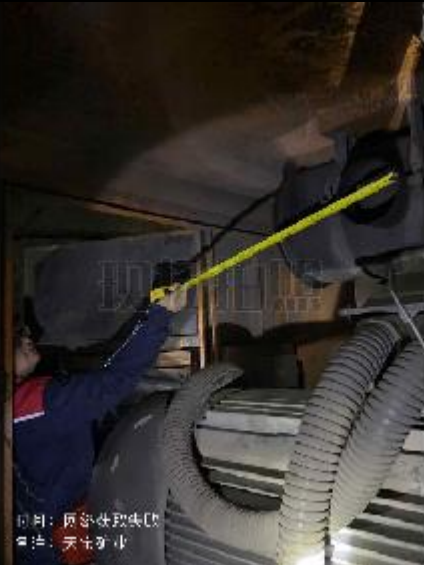
| 148 | 陈巴尔虎天宝矿业有限责任公司<br>(金属非金属矿山移动式空气压缩机7F50) | DAJC-7F50002-2023 | 2023-02-15 | 综合判定该空气压缩机合格。 | | | |

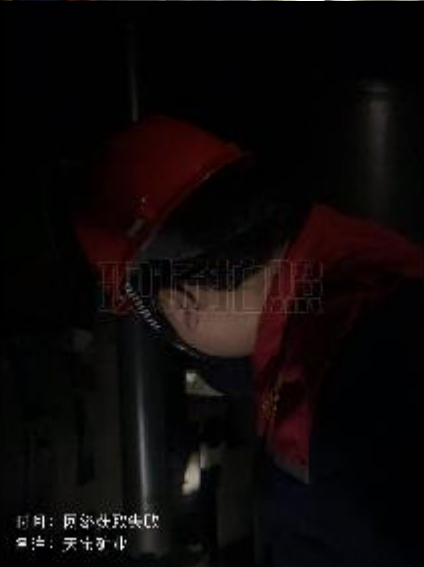
| 149 | 陈巴尔虎天宝矿业有限责任公司<br>(金属非金属矿山移动式空气压缩机7F50) | DAJC-7F50003-2023 | 2023-02-15 | 综合判定该空气压缩机合格。 | | | |

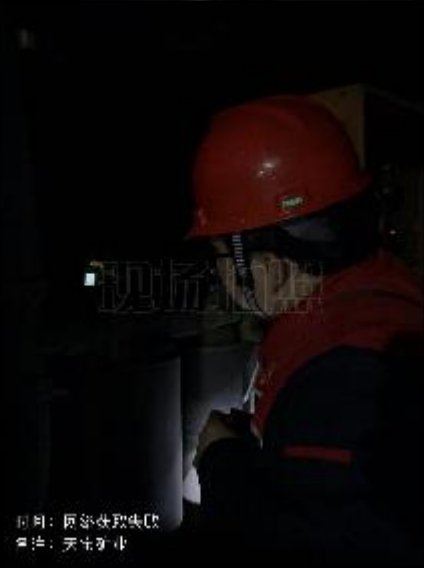
| 150 | 陈巴尔虎天宝矿业有限责任公司<br>(金属非金属矿山移动式空气压缩机7F50) | DAJC-7F50004-2023 | 2023-02-15 | 综合判定该空气压缩机合格。 | | | |

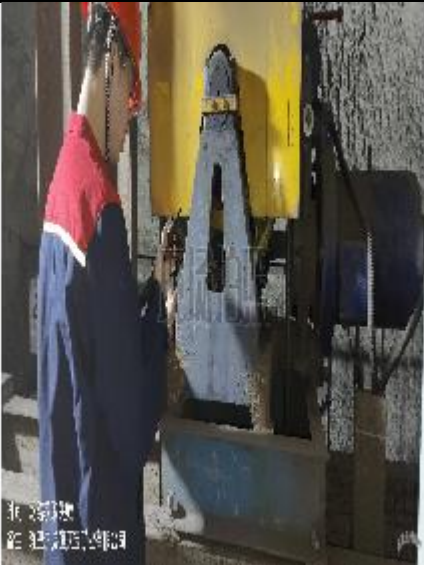
| 151 | 陈巴尔虎天宝矿业有限责任公司<br>(金属非金属矿山在用矿用电梯7F59) | DAJC-7F59002-2023 | 2023-02-13 | 综合判定<br>该矿用电梯合格。 | | | |

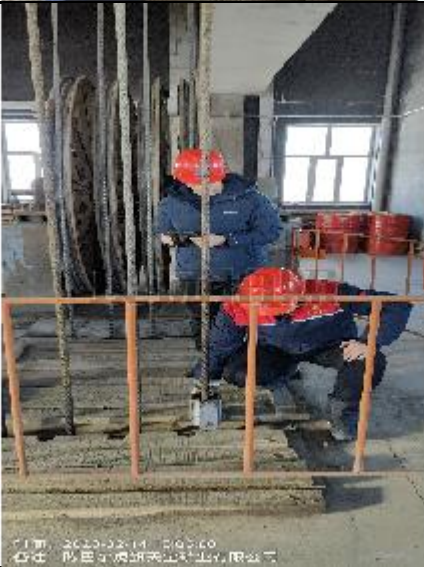
| 152 | 陈巴尔虎天宝矿业有限责任公司<br>(钢丝绳(缆)在线无损检测7F61) | DAJC-7F61016-2023 | 2023-02-14 | 综合判定<br>该矿用电梯合格。 | | | |

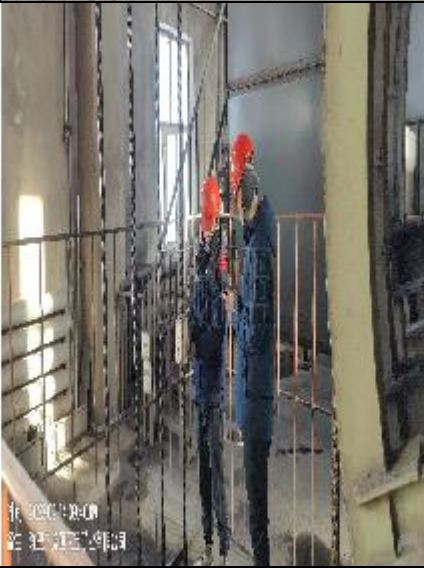
| 153 | 陈巴尔虎天宝矿业有限责任公司<br>(钢丝绳(缆)在线无损检测7F61) | DAJC-7F61022-2023 | 2023-02-14 | 综合判定<br>该矿用电梯合格。 | | | |

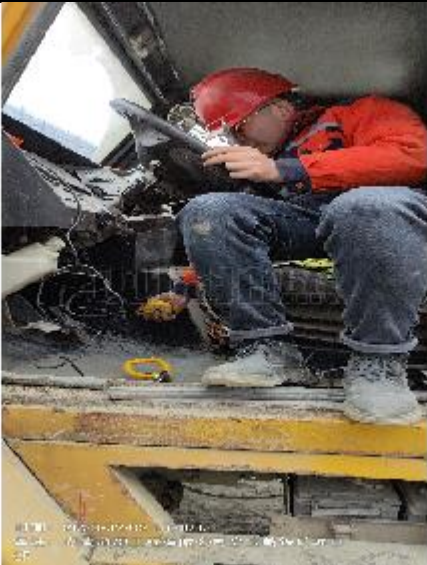
| 156 | 甘肃福保信工程有限公司(地下运矿车7F69) | DAJC-7F69001-2023 | 2023-02-02 | 合格。 | | | |

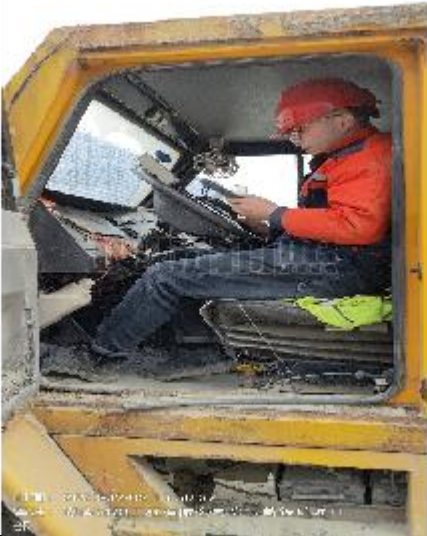
| 157 | 甘肃福保信工程有限公司(地下运矿车7F69) | DAJC-7F69002-2023 | 2023-02-02 | 合格。 | | | |

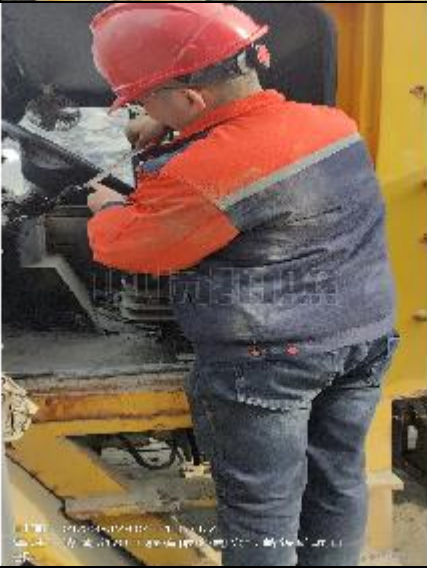
| 158 | 甘肃福保信工程有限公司(地下运矿车7F69) | DAJC-7F69003-2023 | 2023-02-02 | 合格。 | | | |

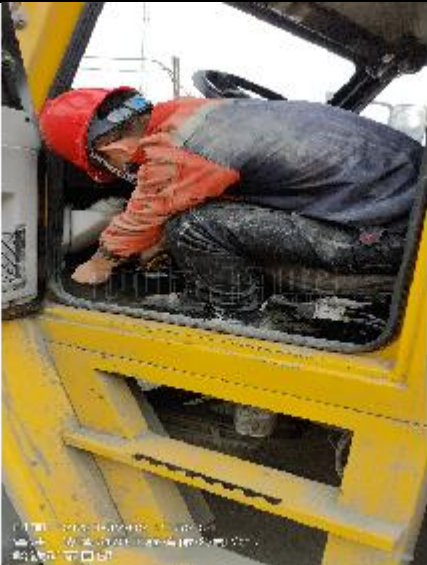
| 159 | 甘肃福保信工程有限公司(地下运矿车7F69) | DAJC-7F69004-2023 | 2023-02-02 | 合格。 | | | |

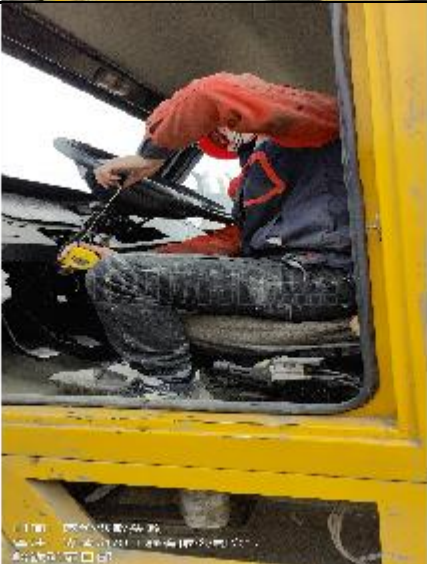
| 160 | 甘肃福保信工程有限公司(地下运矿车7F69) | DAJC-7F69005-2023 | 2023-02-02 | 合格。 | | | |

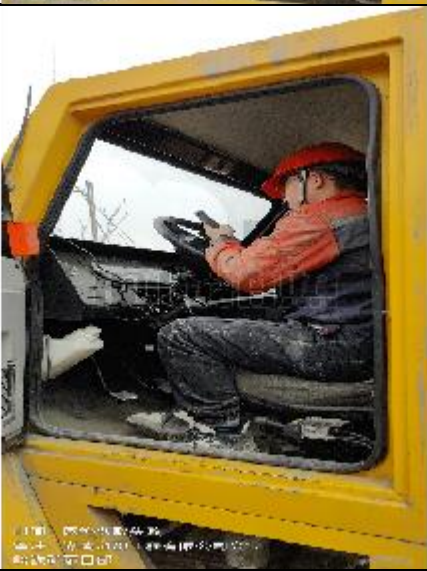
| 161 | 甘肃福保信工程有限公司(地下运矿车7F69) | DAJC-7F69006-2023 | 2023-02-02 | 合格。 | | | |

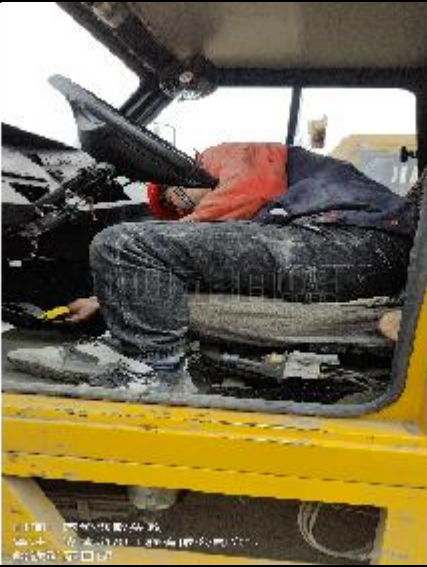
| 162 | 甘肃福保信工程有限公司(地下运矿车7F69) | DAJC-7F69007-2023 | 2023-02-02 | 合格。 | | | |

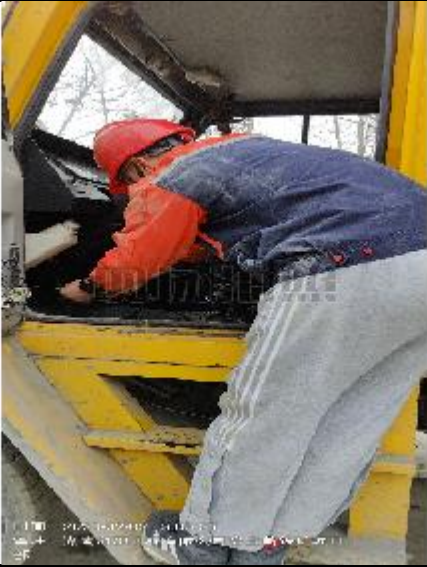
| 163 | 甘肃福保信工程有限公司(地下运矿车7F69) | DAJC-7F69008-2023 | 2023-02-02 | 合格。 | | | |

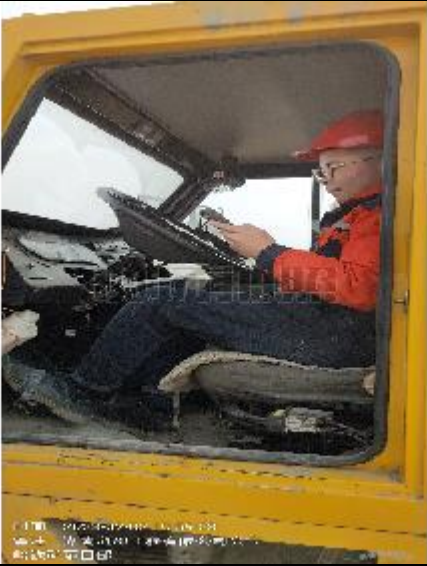
| 164 | 甘肃福保信工程有限公司(地下运矿车7F69) | DAJC-7F69009-2023 | 2023-02-02 | 合格。 | | | |

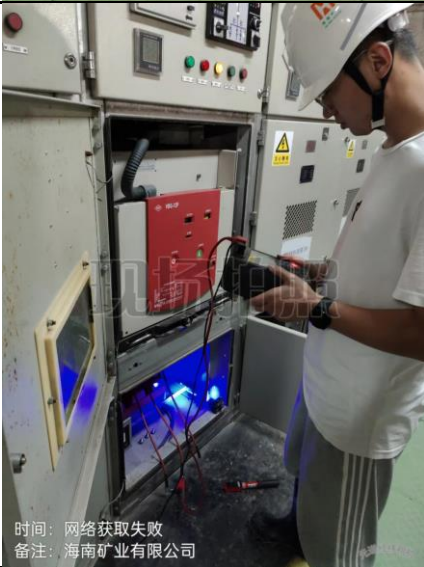
| 205 | 海南矿业有限公司(金属非金属<br>矿山避雷器<br>7F22) | DAJC-7F22590~<br>622-2022-A1 | 2022-12-29 | 除直流<br>1mA下的<br>电压值<br>(U1mA)无<br>法判定<br>外,其他<br>所检项目<br>合格。 | <p>时间: 网络获取失败<br/>备注: 海南矿业有限公司</p> | |

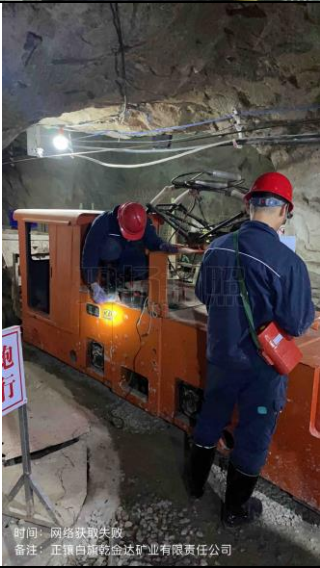
| 206 | 正镶白旗乾金达<br>矿业有限公司<br>(金属非金属矿<br>山架线式电机车<br>7F33) | DAJC-7F33022-2022 | 2022-11-18 | 合格。 | <p>时间: 网络获取失败<br/>备注: 正镶白旗乾金达矿业有限责任公司</p> | |

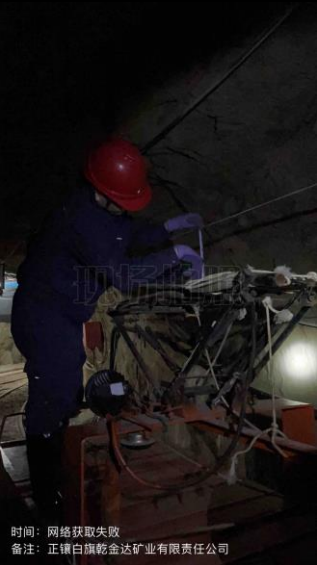
| 207 | 正镶白旗乾金达<br>矿业有限公司<br>(金属非金属矿<br>山架线式电机<br>车7F33) | DAJC-7F33023-2022 | 2022-11-18 | 合格。 | <p>时间：网络获取失败<br/>备注：正镶白旗乾金达矿业有限公司</p> | |

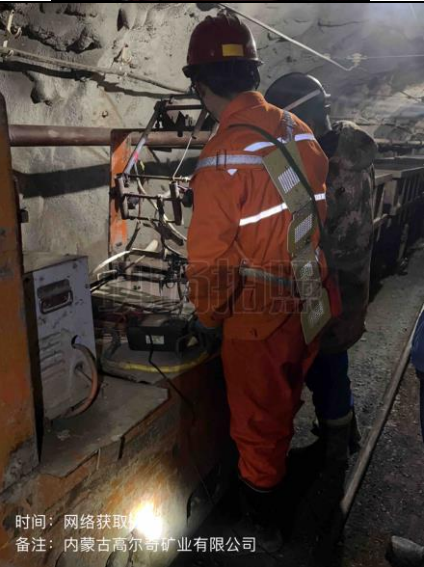
| 208 | 内蒙古高尔奇矿<br>业(金属非金属<br>矿山架线式电<br>机7F33) | DAJC-7F33045-2022 | 2022-11-18 | 合格。 | <p>时间：网络获取失败<br/>备注：内蒙古高尔奇矿业有限公司</p> | |

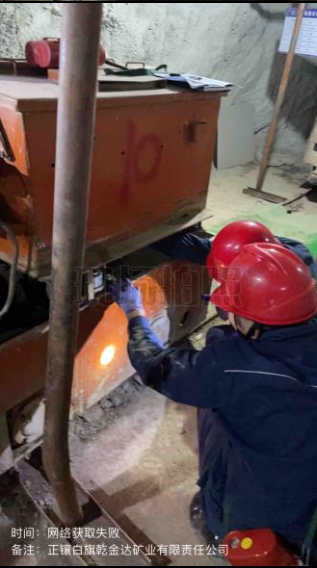
| 209 | 正镶白旗乾金达<br>矿业有限公司<br>(金属非金属矿<br>山蓄电池式电<br>机7F34) | DAJC-7F34008-2022 | 2022-11-18 | 合格。 | <p>时间：网络获取失败<br/>备注：正镶白旗乾金达矿业有限公司</p> | |

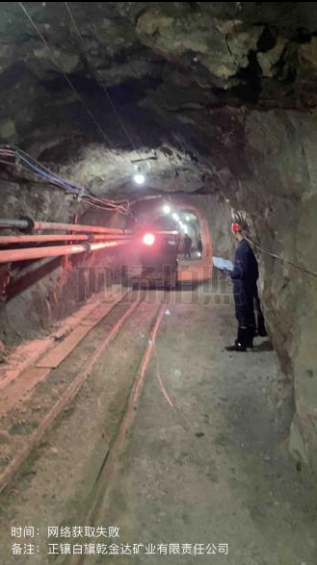
| 210 | 正镶白旗乾金达<br>矿业有限公司<br>(金属非金属矿<br>山蓄电池式电机<br>车7F34) | DAJC-7F34009-2022 | 2022-11-18 | 合格。 | <p>时间：网络获取失败<br/>备注：正镶白旗乾金达矿业有限公司</p> | | |

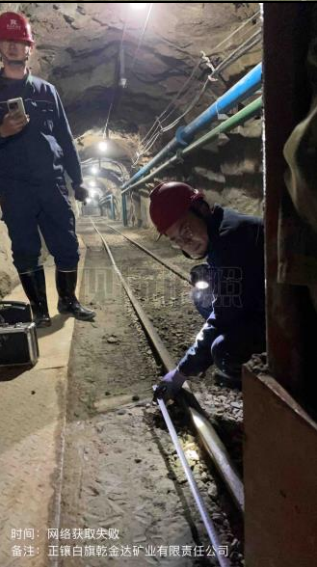
| 211 | 正镶白旗乾金达<br>矿业有限公司<br>(金属非金属矿<br>山蓄电池式电机<br>车7F34) | DAJC-7F34010-2022 | 2022-11-18 | 合格。 | <p>时间：网络获取失败<br/>备注：正镶白旗乾金达矿业有限公司</p> | | |

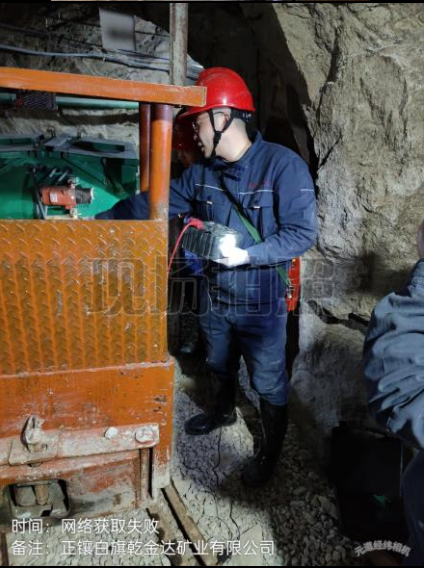
| 212 | 正镶白旗乾金达<br>矿业有限公司<br>(金属非金属矿<br>山蓄电池式电机<br>车7F34) | DAJC-7F34011-2022 | 2022-11-18 | 除第1.1<br>项、1.2<br>项、6.3项<br>不合格<br>外，其他<br>项目合<br>格。 | <p>时间：网络获取失败<br/>备注：正镶白旗乾金达矿业有限公司</p> | | |

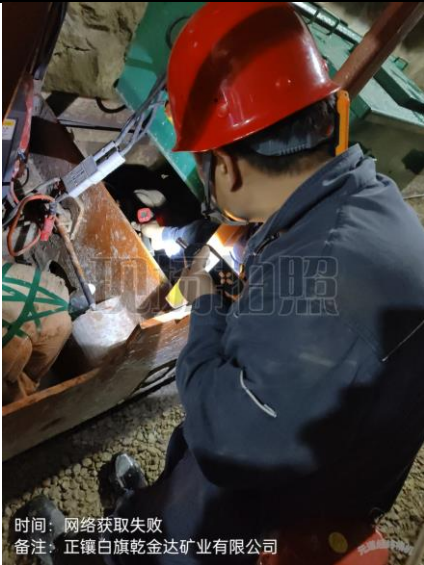
| 213 | 正镶白旗乾金达<br>矿业有限公司<br>(金属非金属矿<br>山蓄电池式电机<br>车7F34) | DAJC-7F34012-2022 | 2022-11-18 | 除第1.1<br>项、1.2<br>项、6.3项<br>不合格<br>外，其他<br>项目合<br>格。 | <p>时间：网络获取失败<br/>备注：正镶白旗乾金达矿业有限公司</p> | | |

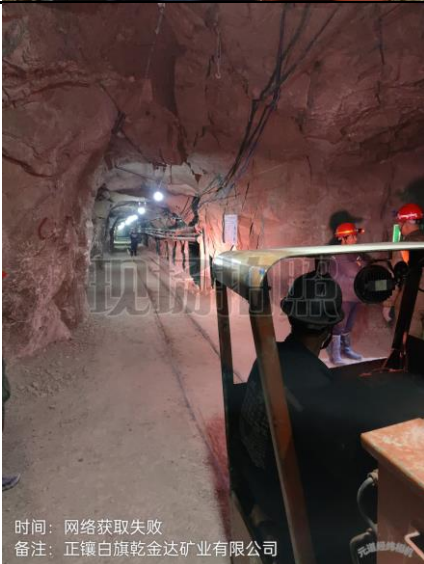
| 214 | 正镶白旗乾金达<br>矿业有限公司<br>(金属非金属矿<br>山蓄电池式电机<br>车7F34) | DAJC-7F340132022 | 2022-11-18 | 除第1.1<br>项、1.2<br>项、6.3项<br>不合格<br>外，其他<br>项目合<br>格。 | <p>时间：网络获取失败<br/>备注：正镶白旗乾金达矿业有限公司</p> | | |

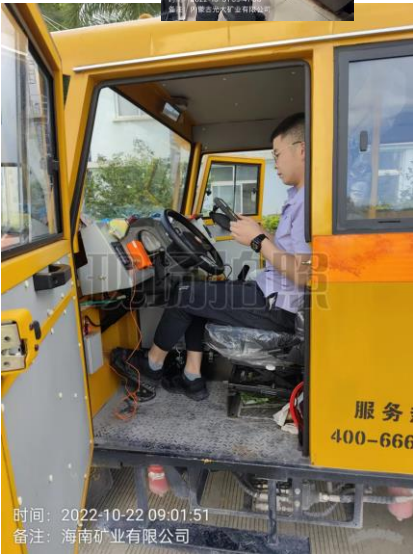
| 218 | 海南矿业股份有<br>限公司(矿山无<br>轨运人车辆<br>7F75) | DAJC-7F75187-2022-<br>A1 | 2022-10-22 | 合格 | <p>时间：2022-10-22 09:01:51<br/>备注：海南矿业股份有限公司</p> | / |
