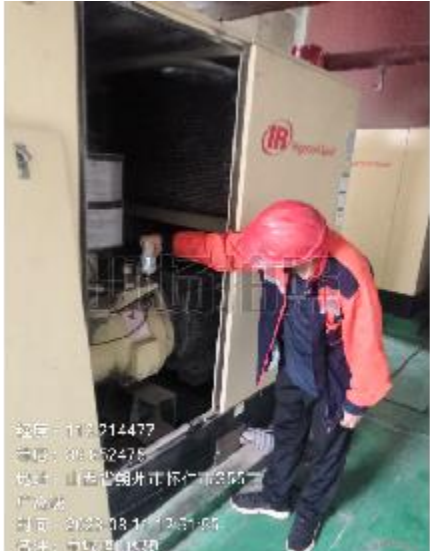
13	中煤大同能源有限责 任公司(煤矿在用空气 压缩机7M11)	DAJC-7M11124-2023	2023-08-11	合格	  <p>经纬: 113.214477 坐标: 39.652475 地址: 山西省朔州市怀仁市355号 厂商: 广源盛 时间: 2023-08-11 12:50:50 备注: 广源盛空压机</p>	
14	中煤大同能源有限责 任公司(煤矿在用空气 压缩机7M11)	DAJC-7M11125-2023	2023-08-11	合格

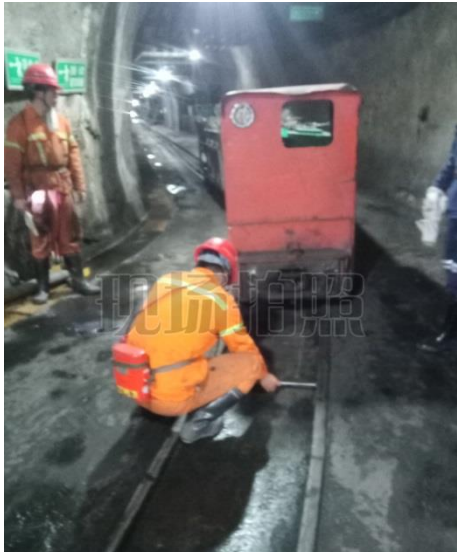
25	山西煤炭运销集团古交 铂龙煤业（在用电机车 7M64）	DAJC-7M64032-202 3	2023-08-04	合格	  <p>经度: 111.997579 纬度: 37.844360 地址: 山西省太原市古交市古交铂龙煤业有 限公司 时间: 2023-07-04 10:40:06</p>	
26	山西煤炭运销集团古交 铂龙煤业（在用电机车 7M64）	DAJC-7M64033-20 23	2023-08-04	合格

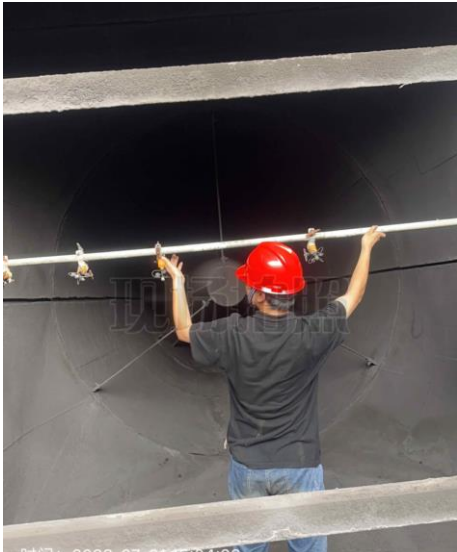
<p>经度: 111.995764 纬度: 37.828619 地址: 山西省太原市古交市武武线 下石沟村 时间: 2023-07-01 11:06:14 海拔: 1197.7米 天气: 28 ~ 33℃ 西北风</p>	
32	山西煤炭运销集团古交 铂龙煤业(煤矿在用主 通风机系统安全检验 A402)	DAJC-A402032-202 3	2023-07-30	合格
