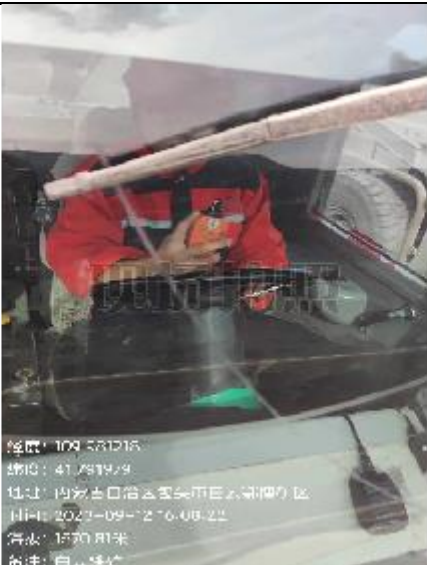
16	包钢(集团公司)白云鄂博铁矿(矿用自卸汽车7F32)	DAJC-7F32291-2023	2023-09-12	综合判定该矿用自卸汽车合格

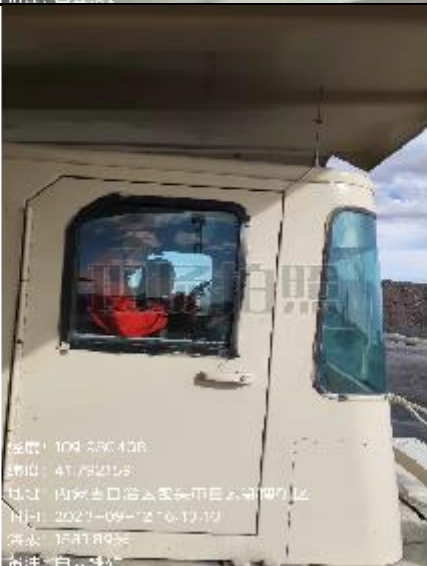
<p>经纬: 109.581215 坐标: 41.781979 地址: 内蒙古包头市白云鄂博矿区 时间: 2023-09-12 16:08:21 海拔: 1570.81米 品牌: 白云鄂博</p>	/
17	包钢(集团公司)白云鄂博铁矿(矿用自卸汽车7F32)	DAJC-7F32292-2023	2023-09-12	综合判定该矿用自卸汽车合格

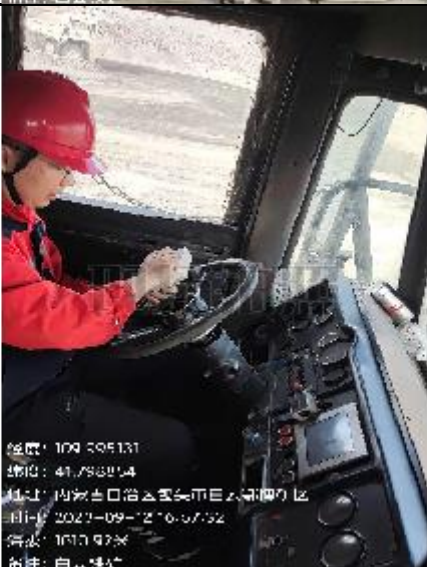
<p>经纬: 109.580408 坐标: 41.782158 地址: 内蒙古包头市白云鄂博矿区 时间: 2023-09-12 16:12:12 海拔: 1581.89米 品牌: 白云鄂博</p>	/
18	包钢(集团公司)白云鄂博铁矿(矿用自卸汽车7F32)	DAJC-7F32293-2023	2023-09-12	综合判定该矿用自卸汽车合格

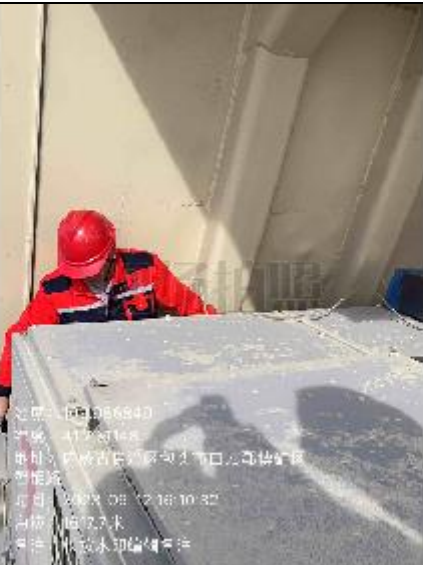
19	包钢(集团公司)白云鄂博铁矿(矿用自卸汽车7F32)	DAJC-7F32294-2023	2023-09-12	综合判定该矿用自卸汽车合格

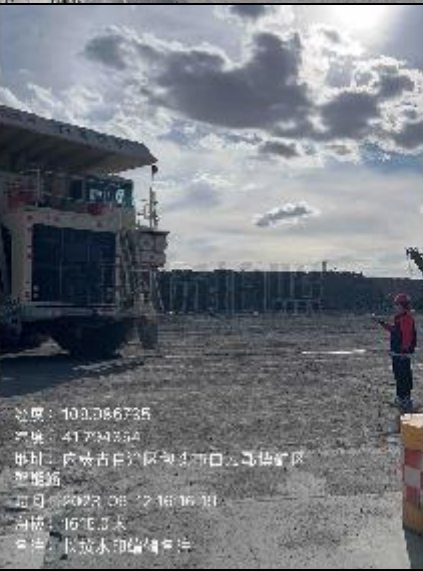
/
20	包钢(集团公司)白云鄂博铁矿(矿用自卸汽车7F32)	DAJC-7F32295-2023	2023-09-12	综合判定该矿用自卸汽车合格

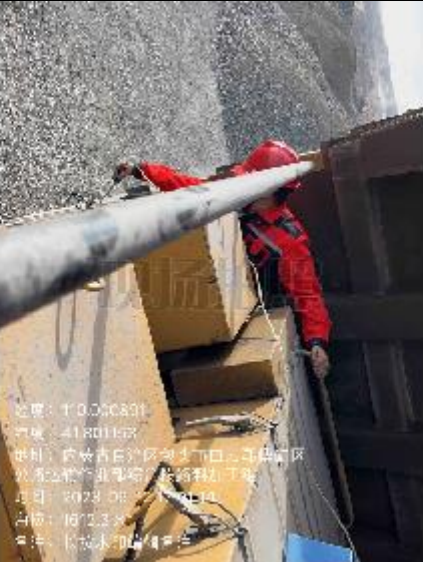
/
21	包钢(集团公司)白云鄂博铁矿(矿用自卸汽车7F32)	DAJC-7F32296-2023	2023-09-12	综合判定该矿用自卸汽车合格

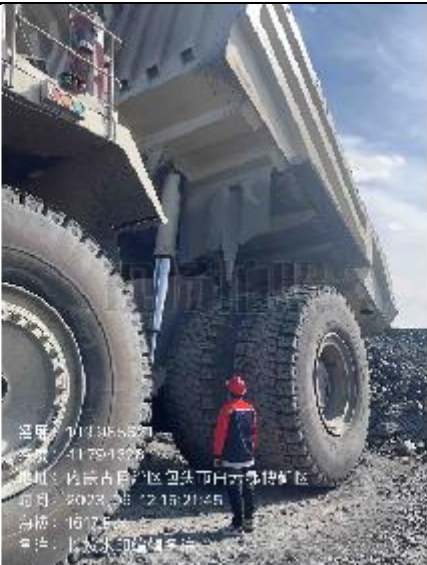
22	包钢(集团公司)白云鄂博铁矿(矿用自卸汽车7F32)	DAJC-7F32297-2023	2023-09-12	综合判定该矿用自卸汽车合格

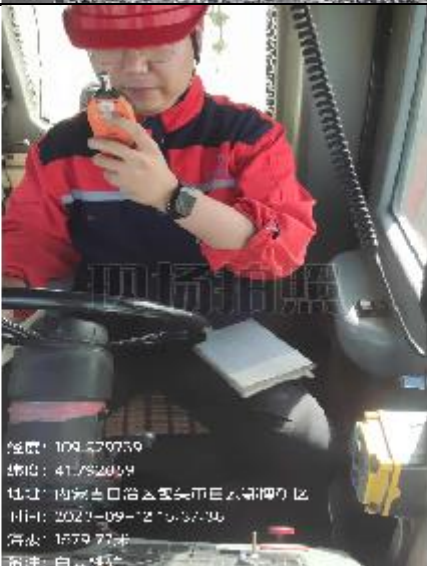
<p>经纬度: 109.366825 海拔: 4179.156 地址: 内蒙古自治区包头市白云鄂博矿区 时间: 2023-09-12 15:21:45 海拔: 1672.5 备注: 长款水卸矿车</p>	/
23	包钢(集团公司)白云鄂博铁矿(矿用自卸汽车7F32)	DAJC-7F32298-2023	2023-09-12	综合判定该矿用自卸汽车合格

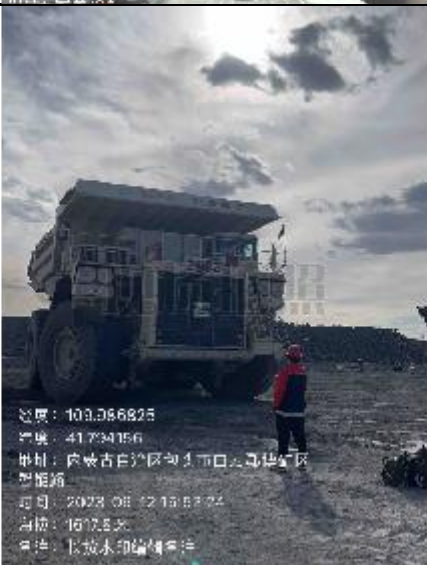
<p>经纬度: 109.379759 海拔: 4179.2899 地址: 内蒙古自治区包头市白云鄂博矿区 时间: 2023-09-12 15:37:35 海拔: 1679.72米 备注: 白云鄂博</p>	/
24	包钢(集团公司)白云鄂博铁矿(矿用自卸汽车7F32)	DAJC-7F32299-2023	2023-09-12	综合判定该矿用自卸汽车合格

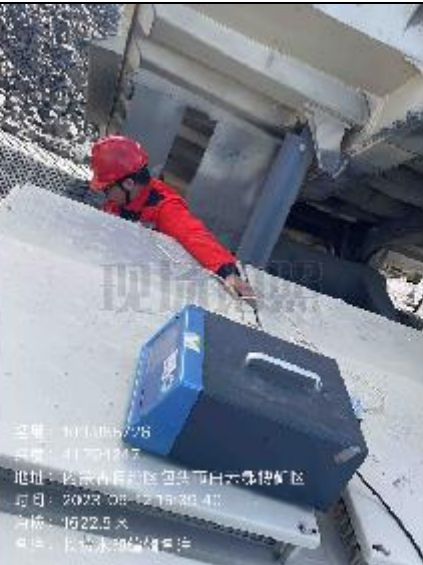
25	包钢(集团公司)白云鄂博铁矿(矿用自卸汽车7F32)	DAJC-7F32300-2023	2023-09-12	综合判定该矿用自卸汽车合格

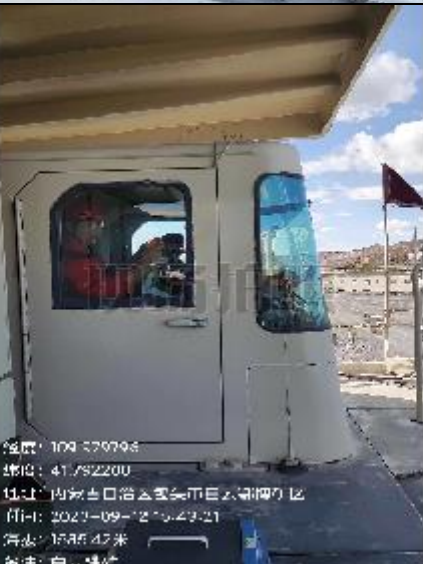
<p>经纬度: 109.5705728 高程: 4170.1847 地址: 内蒙古自治区包头市白云鄂博矿区 日期: 2023-09-12 16:39:41 海拔: 1622.5米 备注: 白云鄂博矿区</p>	/
26	包钢(集团公司)白云鄂博铁矿(矿用自卸汽车7F32)	DAJC-7F32301-2023	2023-09-12	综合判定该矿用自卸汽车合格

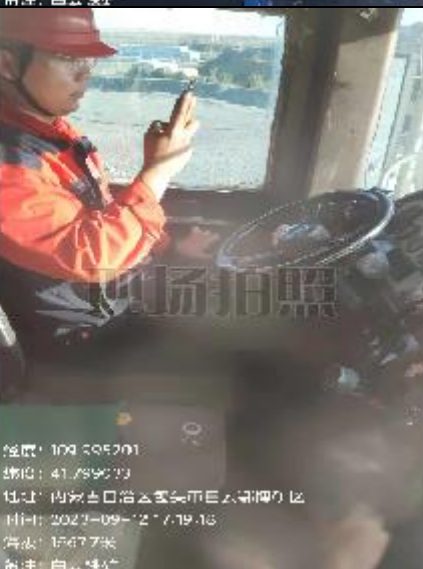
<p>经纬度: 109.570998 高程: 4178.2200 地址: 内蒙古自治区包头市白云鄂博矿区 日期: 2023-09-12 16:43:21 海拔: 1636.42米 备注: 白云鄂博矿区</p>	/
27	包钢(集团公司)白云鄂博铁矿(矿用自卸汽车7F32)	DAJC-7F32302-2023	2023-09-12	综合判定该矿用自卸汽车合格

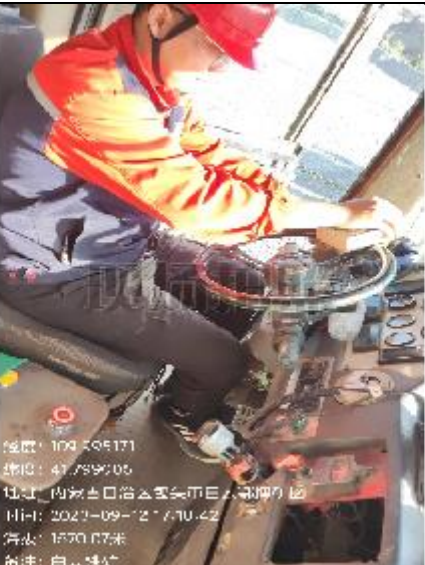
28	包钢(集团公司)白云鄂博铁矿(矿用自卸汽车7F32)	DAJC-7F32303-2023	2023-09-12	综合判定该矿用自卸汽车合格

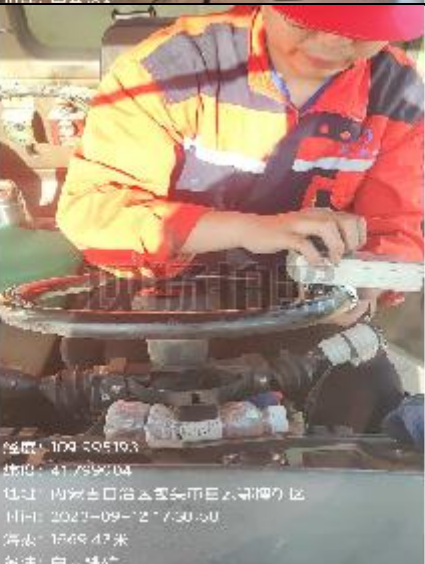
<p>经纬: 109.595171 高程: 41.789206 地址: 内蒙古包头市白云鄂博矿区 时间: 2023-09-12 7:10:42 海拔: 1570.07米 备注: 白云铁矿</p>	/
29	包钢(集团公司)白云鄂博铁矿(矿用自卸汽车7F32)	DAJC-7F32304-2023	2023-09-12	综合判定该矿用自卸汽车合格

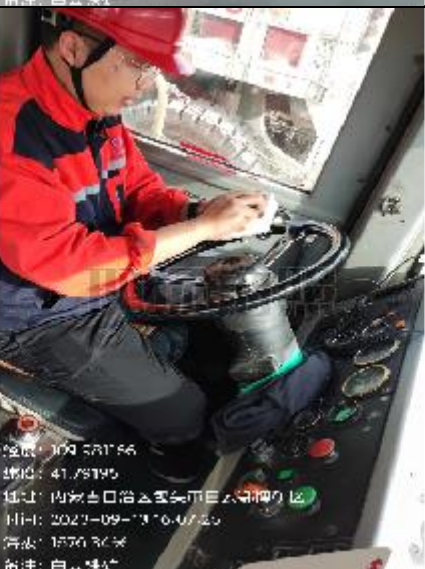
<p>经纬: 109.595193 高程: 41.789204 地址: 内蒙古包头市白云鄂博矿区 时间: 2023-09-12 7:30:00 海拔: 1568.47米 备注: 白云铁矿</p>	/
30	包钢(集团公司)白云鄂博铁矿(矿用自卸汽车7F32)	DAJC-7F32305-2023	2023-09-13	综合判定该矿用自卸汽车合格

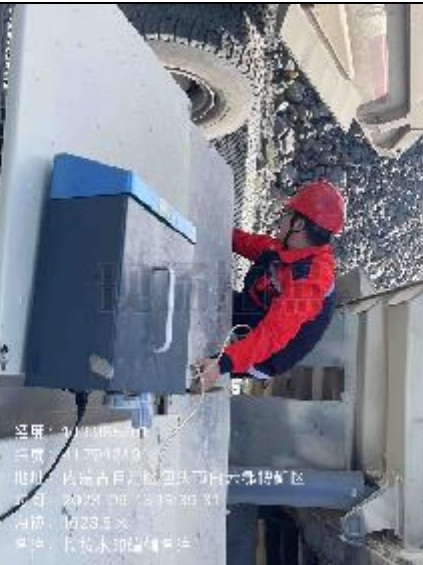
31	包钢（集团公司）白云鄂博铁矿（矿用自卸汽车7F32）	DAJC-7F32306-2023	2023-09-13	综合判定该矿用自卸汽车合格

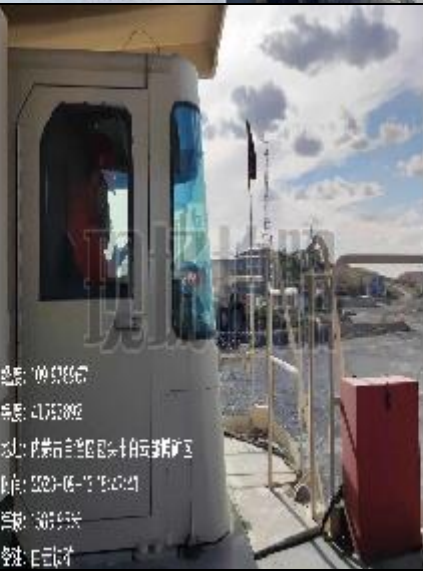
<p> 品牌: 包钢 型号: 7F32 产地: 内蒙古包头市白云鄂博矿区 日期: 2023-09-13 10:30:31 海拔: 1023.5米 风速: 1.1米/秒 </p>	/
32	包钢（集团公司）白云鄂博铁矿（矿用自卸汽车7F32）	DAJC-7F32307-2023	2023-09-13	综合判定该矿用自卸汽车合格

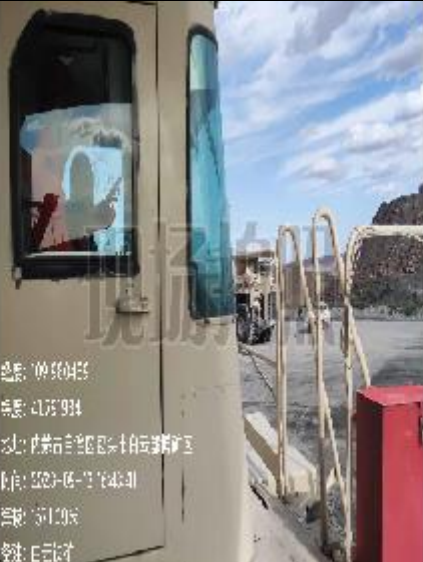
<p> 品牌: 包钢 型号: 7F32 产地: 内蒙古包头市白云鄂博矿区 日期: 2023-09-13 10:41 海拔: 1023.5米 风速: 1.1米/秒 </p>	/
33	包钢（集团公司）白云鄂博铁矿（矿用自卸汽车7F32）	DAJC-7F32308-2023	2023-09-13	综合判定该矿用自卸汽车合格

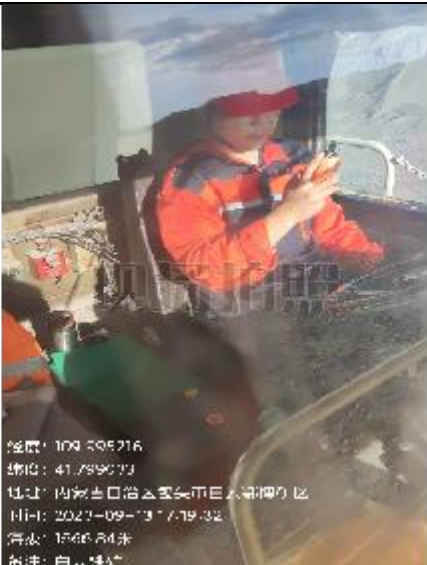
34	包钢（集团公司）白云鄂博铁矿（矿用自卸汽车7F32）	DAJC-7F32309-2023	2023-09-13	综合判定该矿用自卸汽车合格

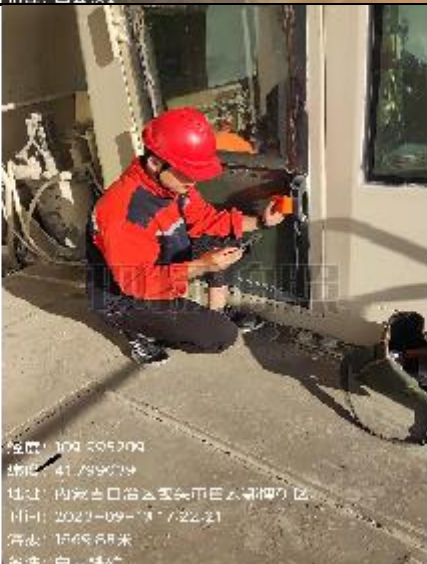
<p>经纬：109.595216 邮编：41789079 地址：内蒙古自治区包头市白云鄂博矿区 时间：2023-09-13 7:19:32 海拔：1566.84米 来源：白云铁矿</p>	/
35	包钢（集团公司）白云鄂博铁矿（矿用自卸汽车7F32）	DAJC-7F32310-2023	2023-09-13	综合判定该矿用自卸汽车合格

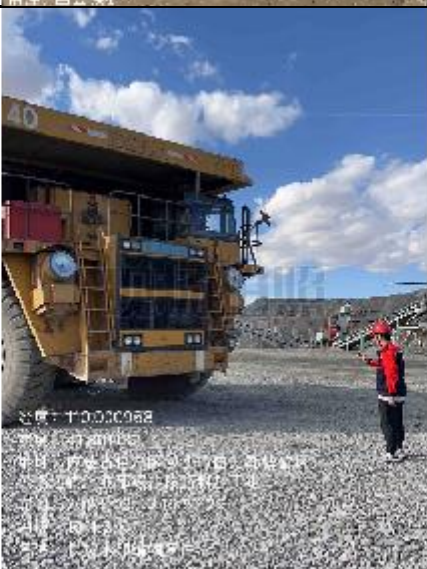
<p>经纬：109.595209 邮编：41789079 地址：内蒙古自治区包头市白云鄂博矿区 时间：2023-09-13 7:22:21 海拔：1568.88米 来源：白云铁矿</p>	/
36	包钢（集团公司）白云鄂博铁矿（矿用自卸汽车7F32）	DAJC-7F32311-2023	2023-09-13	综合判定该矿用自卸汽车合格

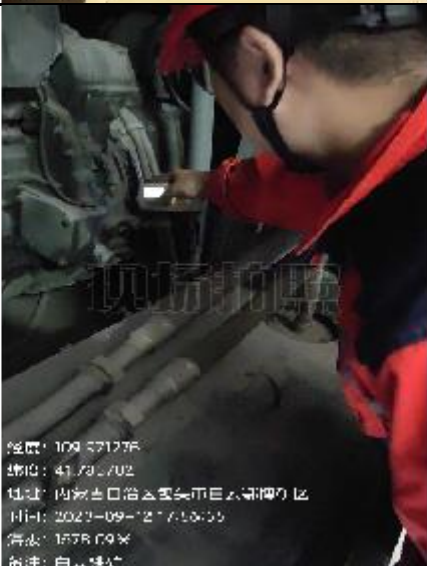
<p>设备: 10001035 产量: 43801320 地址: 内蒙古自治区包头市白云鄂博矿区 交通: 白云鄂博矿区综合材料加工站 日期: 2023-09-13 17:21:35 海拔: 1610 备注: 白云鄂博矿区</p>	/
38	包钢(集团公司)白云鄂博铁矿(金属非金属矿山移动式空气压缩机7F50)	DAJC-7F50034-2023	2023-09-12	综合判定该空气压缩机合格。

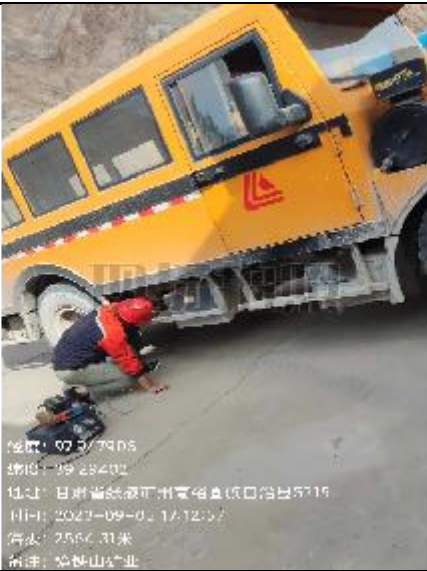
43	甘肃镜铁山矿业有限公司(地下矿山无轨运人车辆7F75)	DAJC-7F75197-2023	2023-09-05	合格

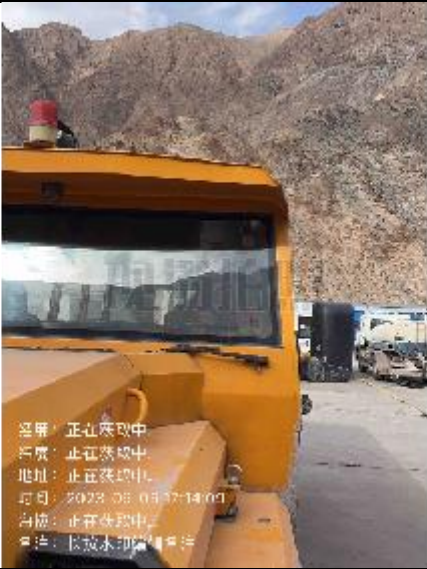
<p> 经纬: 97.27905 海拔: 2928402 地址: 甘肃省白银市景泰县五里川乡5715 时间: 2023-09-05 14:12:57 海拔: 2956.31米 备注: 镜铁山矿北 </p>		
44	甘肃镜铁山矿业有限公司(地下矿山无轨运人车辆7F75)	DAJC-7F75198-2023	2023-09-05	合格

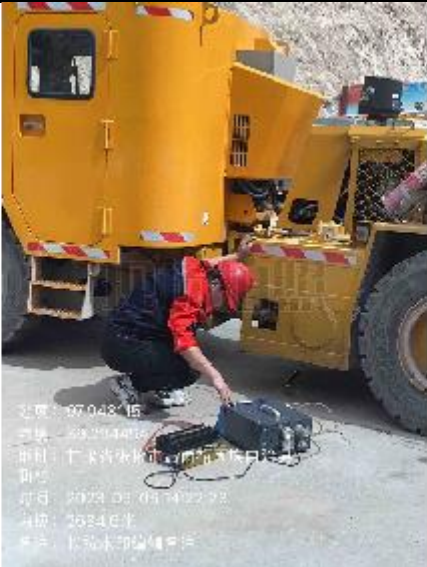
<p> 经纬: 正在获取中 海拔: 正在获取中 地址: 正在获取中 时间: 2023-09-05 14:14:01 海拔: 正在获取中 备注: 镜铁山矿北 </p>		
45	甘肃镜铁山矿业有限公司(地下矿山无轨运人车辆7F75)	DAJC-7F75199-2023	2023-09-05	合格

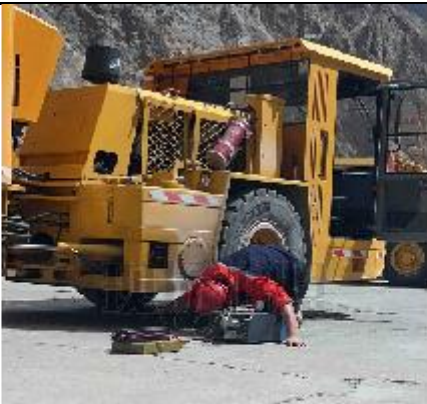
46	甘肃镜铁山矿业有限公司(地下矿山无轨运人车辆7F75)	DAJC-7F75200-2023	2023-09-05	合格

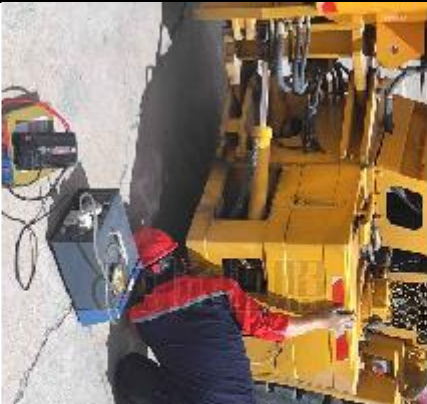
<p> 车架: 9704814 车牌: 88 29444 地址: 甘肃镜铁山矿业有限公司 电话: 0929 391 0418/3911 高度: 2284.2米 来源: 长安车印编印 </p>		
47	甘肃镜铁山矿业有限公司(地下矿山无轨运人车辆7F75)	DAJC-7F75201-2023	2023-09-05	合格

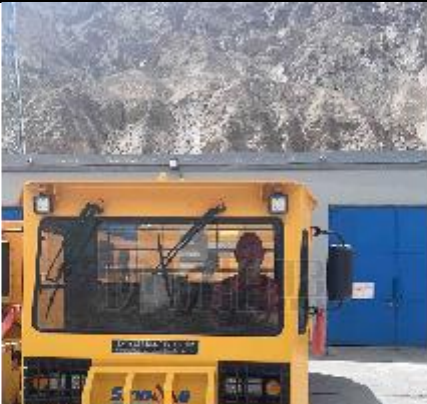
<p> 车架: 97048149 车牌: 88 29445 地址: 甘肃镜铁山矿业有限公司 电话: 0929 391 0418/3911 高度: 2284.2米 来源: 长安车印编印 </p>		
48	甘肃镜铁山矿业有限公司(地下矿山无轨运人车辆7F75)	DAJC-7F75202-2023	2023-09-05	合格

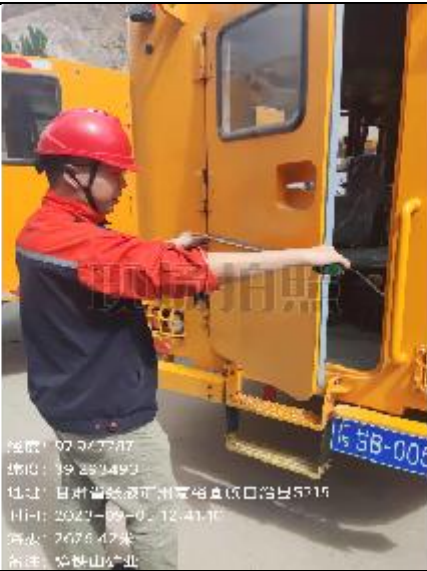
49	甘肃镜铁山矿业有限公司(地下矿山无轨运人车辆7F75)	DAJC-7F75203-2023	2023-09-05	合格

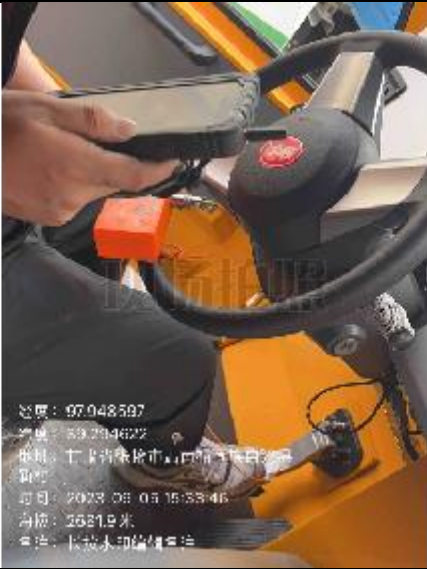
<p>经纬度: 97.247707 海拔: 19.251493 地址: 甘肃省白银市景泰县五里川镇5715 日期: 2023-09-05 12:41:10 高度: 2678.42米 备注: 镜铁山矿业</p>	
50	甘肃镜铁山矿业有限公司(爆破器材运输车7FA12)	DAJC-7FA1026-2023	2023-09-05	合格

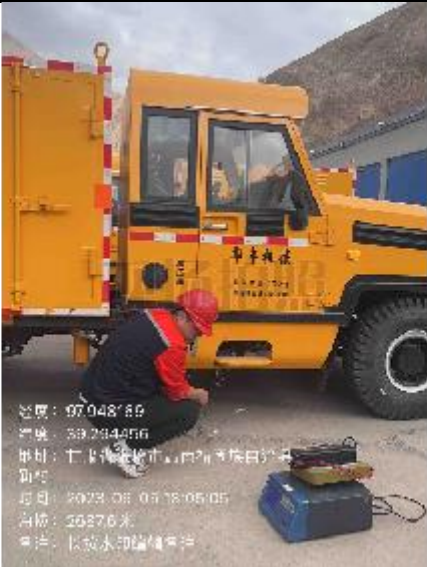
<p>经纬度: 97.048597 海拔: 59.294622 地址: 甘肃省白银市景泰县五里川镇 日期: 2023-09-05 15:53:46 高度: 2621.9米 备注: 长安水运设备厂</p>	
51	甘肃镜铁山矿业有限公司(爆破器材运输车7FA12)	DAJC-7FA12027-2023	2023-09-05	合格

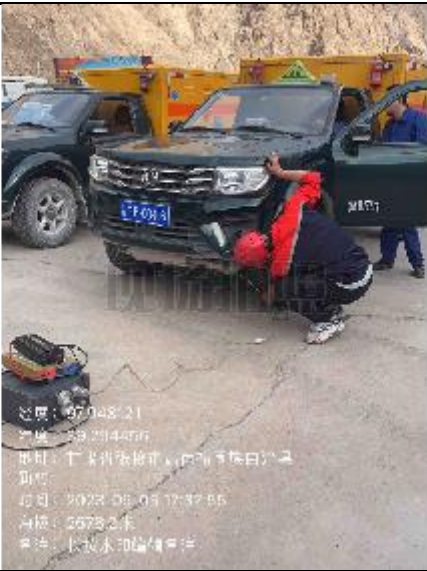
55	甘肃镜铁山矿业有限公司(爆破器材运输车 7FA12)	DAJC-7FA12031-2023	2023-09-05	合格

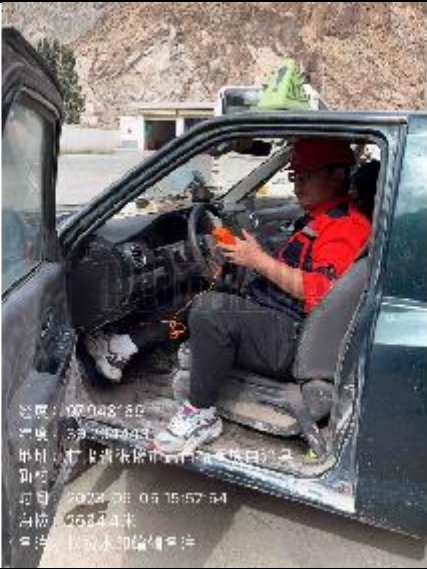
<p> 经度: 107.048121 纬度: 39.294466 地址: 甘肃省白银市景泰县五寨镇 日期: 2023-09-05 17:32:55 海拔: 2578.2米 备注: 白银市印信局 </p>		
56	甘肃镜铁山矿业有限公司(爆破器材运输车 7FA12)	DAJC-7FA12032-2023	2023-09-05	合格

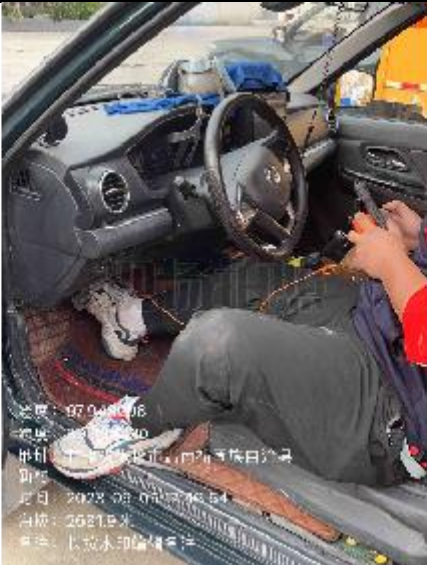
<p> 经度: 107.048121 纬度: 39.294466 地址: 甘肃省白银市景泰县五寨镇 日期: 2023-09-05 17:57:54 海拔: 2578.2米 备注: 白银市印信局 </p>		
57	甘肃镜铁山矿业有限公司(爆破器材运输车 7FA12)	DAJC-7FA12033-2023	2023-09-05	合格

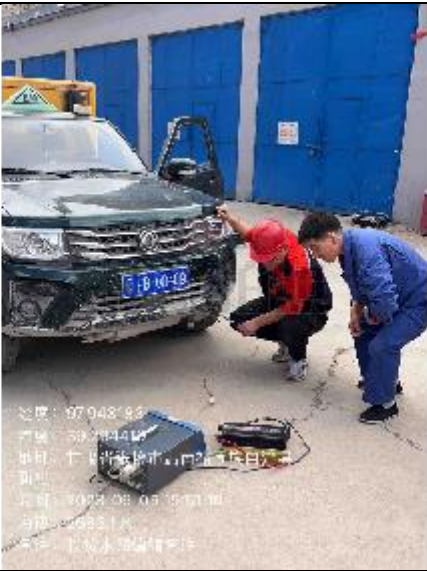
58	甘肃镜铁山矿业有限公司(爆破器材运输车 7FA12)	DAJC-7FA12034-2023	2023-09-05	合格

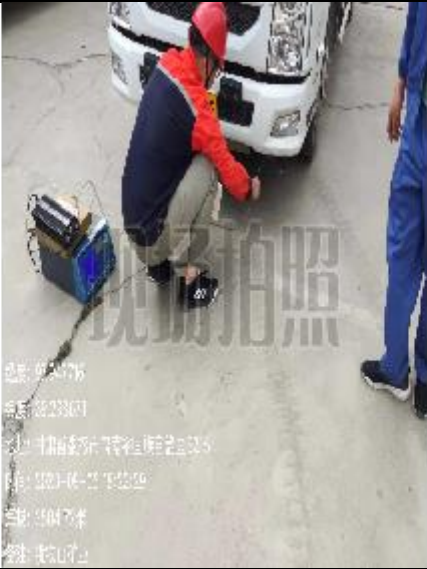
59	甘肃镜铁山矿业有限公司(爆破器材运输车 7FA12)	DAJC-7FA12035-2023	2023-09-05	合格

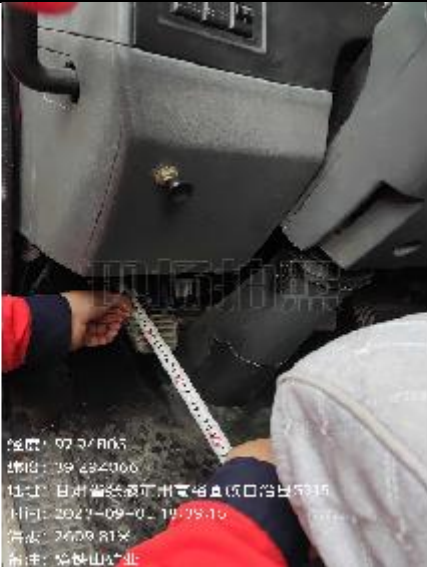
60	甘肃镜铁山矿业有限公司(爆破器材运输车 7FA12)	DAJC-7FA12036-2023	2023-09-05	合格

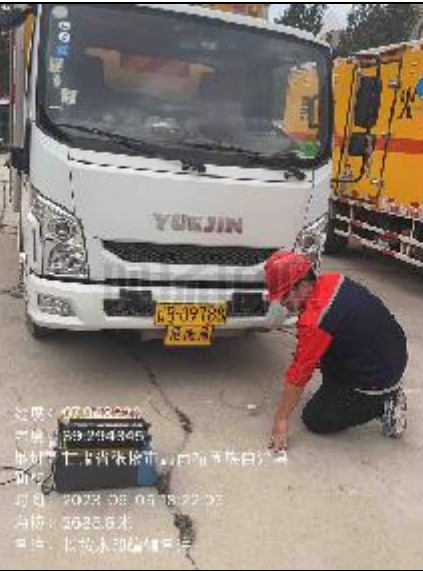
61	甘肃镜铁山矿业有限公司(爆破器材运输车 7FA12)	DAJC-7FA12037-2023	2023-09-05	合格

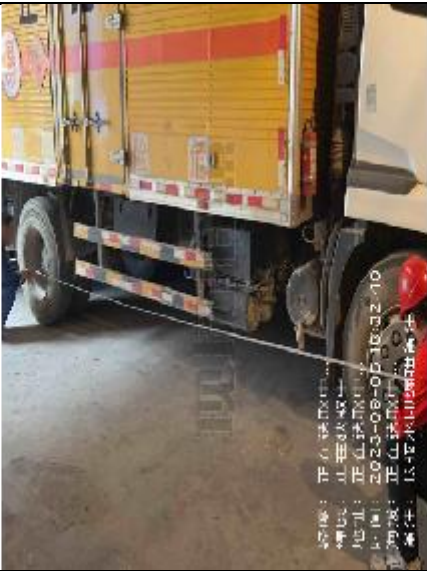
64	甘肃镜铁山矿业有限公司(爆破器材运输车 7FA12)	DAJC-7FA10040-2023	2023-09-05	合格

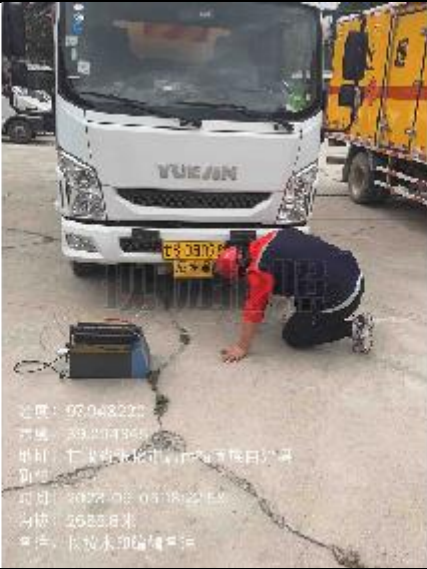
65	甘肃镜铁山矿业有限公司(爆破器材运输车 7FA12)	DAJC-7FA10041-2023	2023-09-05	合格

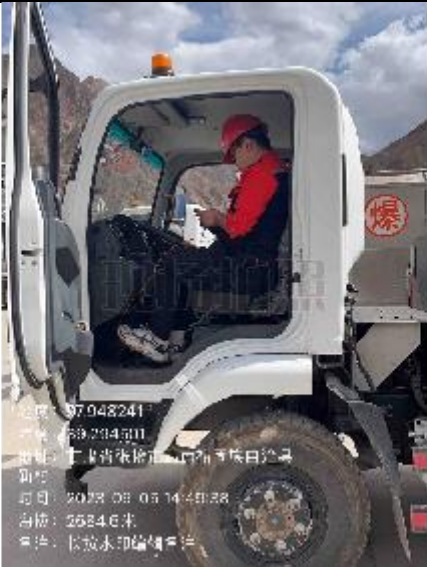
66	甘肃镜铁山矿业有限公司(爆破器材运输车 7FA12)	DAJC-7FA10042-2023	2023-09-05	合格

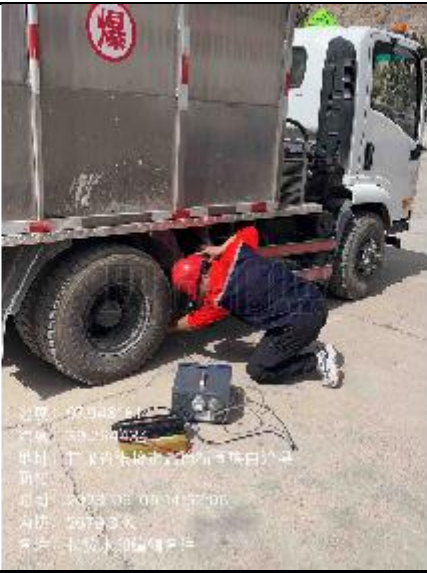
67	甘肃镜铁山矿业 有限公司(爆破 器材运输车 7FA12)	DAJC-7FA12043-2023	2023-09-05	合格
